**R2_PNY_FOR_A_Rapport d'auto-surveillance
environnemental octobre 2021**

OBJET DU DOCUMENT | Installations Classées pour la Protection de l'Environnement, rapport d'auto-surveillance environnemental mensuel

CONTEXTE | Respect des prescriptions de l'arrêté d'autorisation n°1532 du 21 février 2005

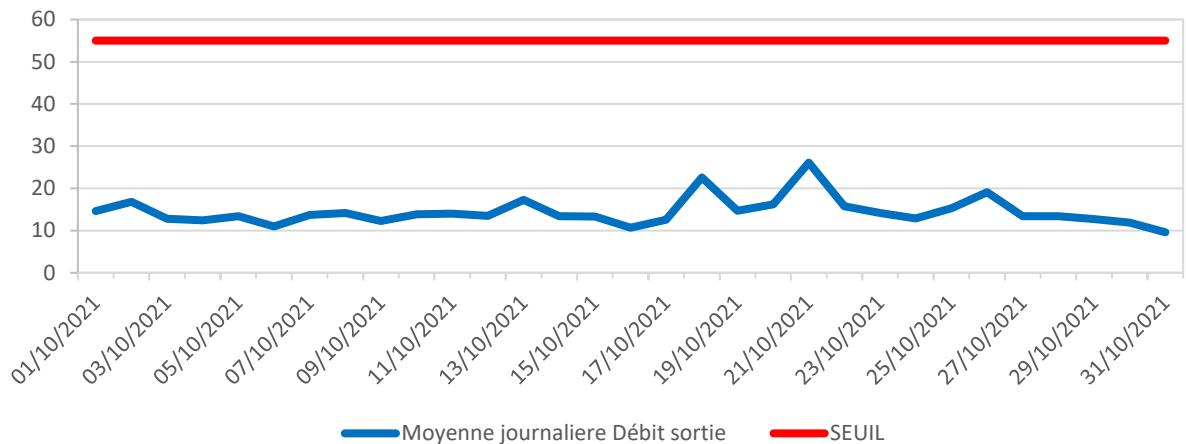
Mesure de débit (m³/h) en continu - Rejets effluents industriels (6-IP1)

- Débit : RAS.
- Turbidité : RAS.
- pH : RAS.
- Température : RAS.
- Conductivité : RAS.

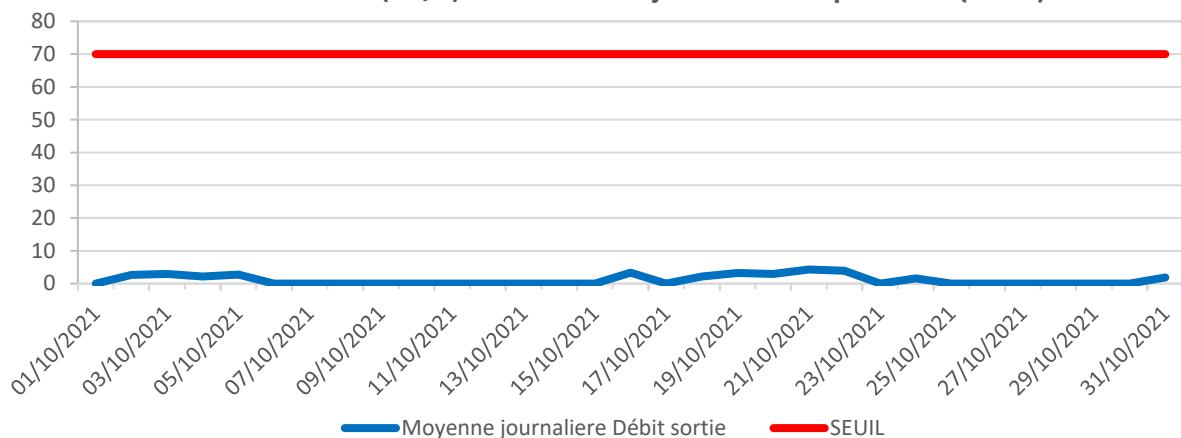
Mesure de débit (m³/h) en continu - Rejets effluents pluviales (6-IP2)

- Débit : RAS
- Turbidité : RAS
- pH : RAS
- Température : RAS
- Conductivité : RAS

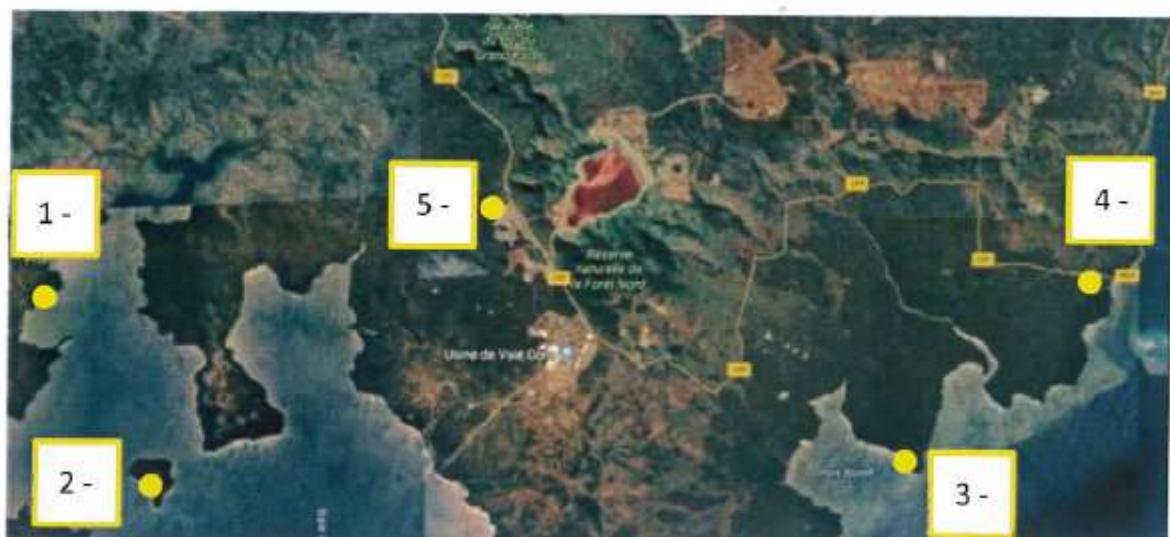
Position des points de mesures

D'après les études des anciens rapports (2007, 2010, 2013 et 2016), l'activité de Vale n'a aucun impact sur les mesures effectuées sur les points 1, 2, 3, et 4. L'activité industrielle est inaudible sur ces points. Pour ces 4 points, il a donc été décidé de couvrir une période de 30 minutes à 1h en période de jour et en période de nuit.

Concernant le point n°5 – Base vie, impacté par les émissions sonores du site, la durée de la mesure a été voisine de 20h, afin de couvrir une durée minimale de 6h en période de jour et de 6h également en période de nuit.

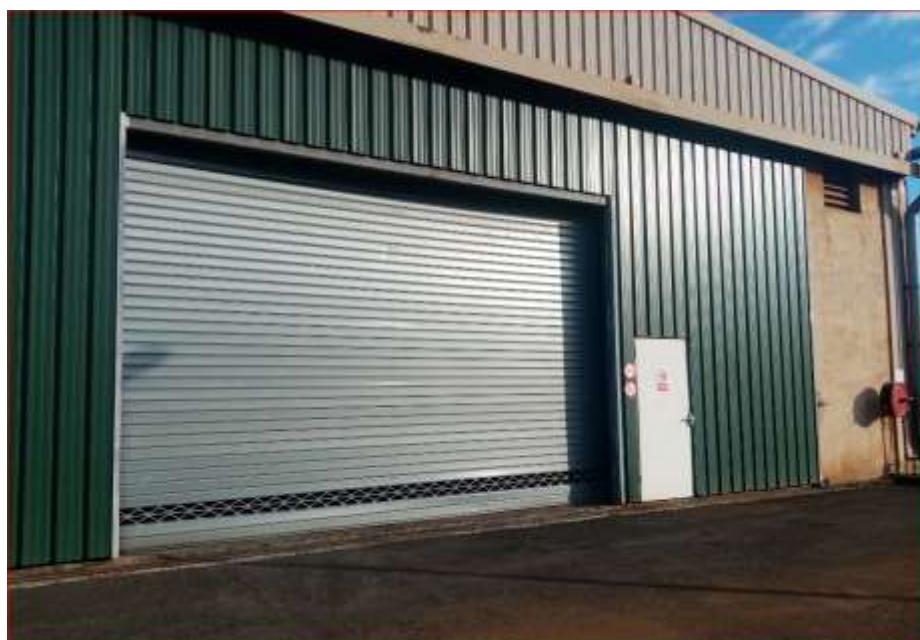
Photo entrée du local de stockage huiles neuves.

Plan d'actions déchets					
Ecart	Description action	Observations	Avancement	Objectif	Echéance
Pas de procédure écrite pour la gestion du stockage d'huile neuve	Mise à jour de la procédure huile pour intégrer l'huile neuve. Amélioration de l'analyse des risques correspondante à réaliser.	L'accès au local huiles neuves est sécurisé : porte fermée à clé, grilles installées (voir photo ci-dessous)	90%	Optimiser la gestion des huiles neuves.	12/2021
