## Rapport d'incident

| <b>Site :</b> | CTTV DUCOS | <b>Date :</b> | 28/03/2025 | <b>N° :</b> | 01 |
| <b>Nature :</b> | Dommage Ligne Biodisque n°2 | | | | |

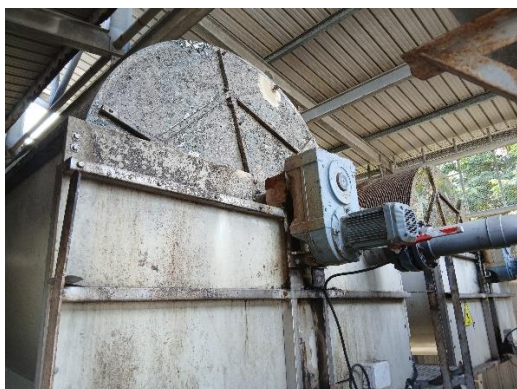
Dommage sur l'axe de rotation de la ligne biodisque N°2, au niveau du premier compartiment . Arrêt de rotation sur le 1<sup>er</sup> compartiment. Les deux autres compartiments de la ligne N°2, sont en fonctionnement et permettent le traitement des effluents.

Compartiment 1 Ligne N°2

Par ailleurs, afin de maintenir les performances de traitement et de garantir le respect des seuils réglementaires avant rejet dans l'environnement, le nombre de cycles de passage des effluents sur les lignes de biodisques sera augmenté. Le remplacement de la ligne N°2 a été reprogrammé au second semestre 2025, suite à cette panne, les échanges ont repris avec les fournisseurs, pour anticiper l'intervention et pouvoir remettre la ligne 2 en fonctionnement normal.

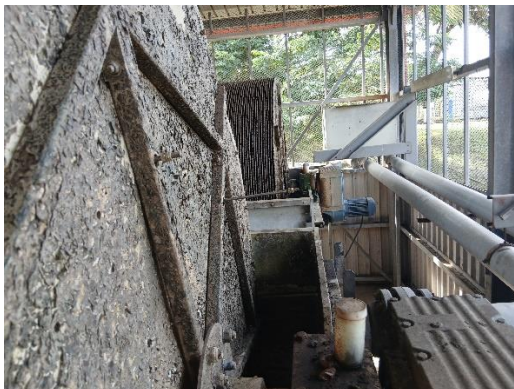
Dans la nuit de Jeudi 27 mars 2025, une rupture du dispositif montage des disques du premier compartiment de la ligne biodisque N°2 s'est produite (au niveau de l'axe). La rupture est due certainement à l'usure et au vieillissement du dispositif. Des travaux de réfection ont été effectués en 2023 sur cette même ligne. Son remplacement complet était initialement programmé pour le dernier trimestre 2024, mais n'a pas pu être réalisé comme prévu en raison des événements survenus en Nouvelle Calédonie en mai 2024

Rupture serrage disques

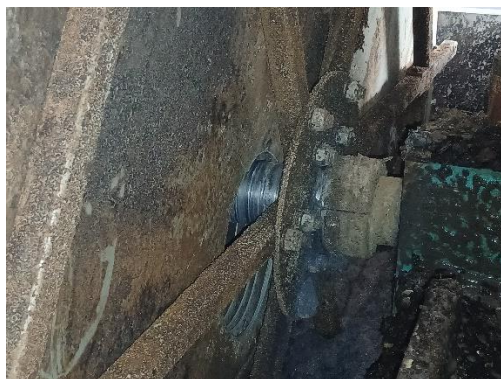
Dommage Serrage Axe

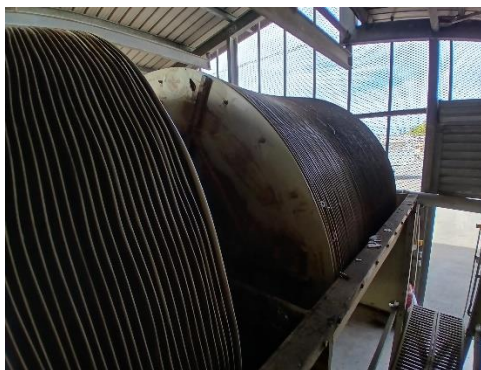
Compartiment 2 fonctionnel / 1 Arrêt

La ligne de biodisque n°2 assure néanmoins sa fonction, mais avec une performance de traitement inférieure à sa capacité nominale. Des dispositions ont été prises pour sécuriser les 2 compartiments intacts.
