## URGENT ET IMPORTANT DECLARATION D'INCIDENT OU D'ACCIDENT

| | <b>Objet : Résumé de l'incident survenu à la station TotalEnergies de LA FOA</b> | | | | | | |

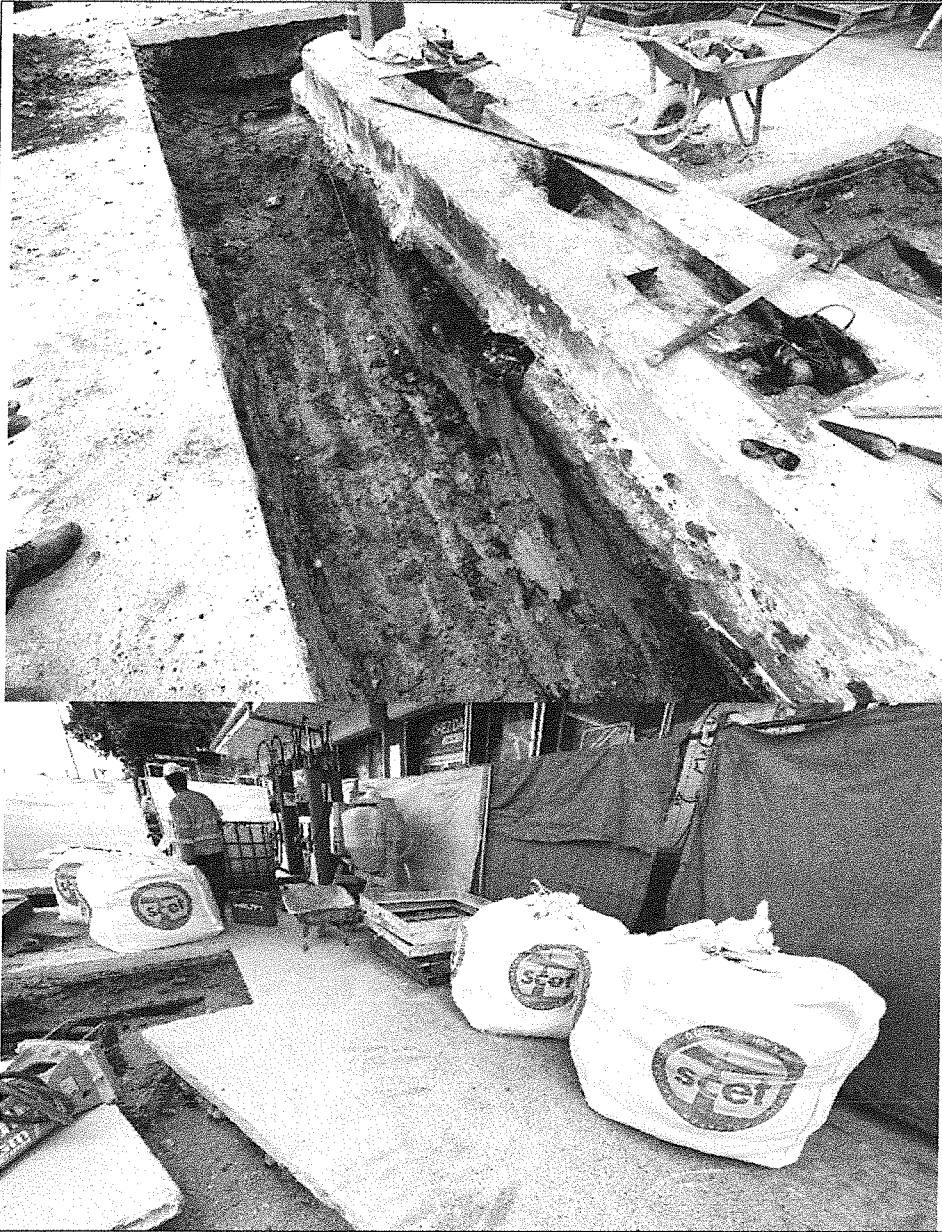
| | <p>Dans le cadre des travaux de mise en conformité des lignes de la station TotalEnergies de LA FOA (référence : 2025-DIMENC-48587), les opérations ont débuté le lundi 29 septembre.</p> <p>Lors des travaux de fouille, des traces visibles d'hydrocarbures ont été constatées sur quatre zones distinctes :</p> <ul style="list-style-type: none"> <li>• Zone de dépotage</li> <li>• Extérieur de la chambre cuve 1 SP</li> <li>• Extérieur de la chambre cuve 2 GO</li> <li>• Extérieur de la chambre cuve 3 GO</li> </ul> <p>La société CAPSE est intervenue dans l'après-midi afin de procéder à des prélèvements d'échantillons de terres potentiellement souillées sur les zones concernées.</p> <p>Les fouilles se sont poursuivies dans le but d'identifier des zones saines et d'évaluer l'étendue de la pollution.</p> <p>Les terres considérées comme souillées ont été isolées et stockées dans des big bags sur le chantier.</p> <p>Une nouvelle intervention de la société CAPSE est prévue en début de semaine prochaine pour effectuer des prélèvements complémentaires.</p> <p><i>Des mesures d'explosivité ont été faites et aucune vapeur émises.</i></p> | | | | | | |
