Objet : Transmission de la fiche « incident » D-03-2013 concernant un départ d'incendie dans le dock du CTTV de Ducos.

Rapport d'incident N° D-03-2013

Départ de feu dans le dock de transfert du CTTV de Ducos

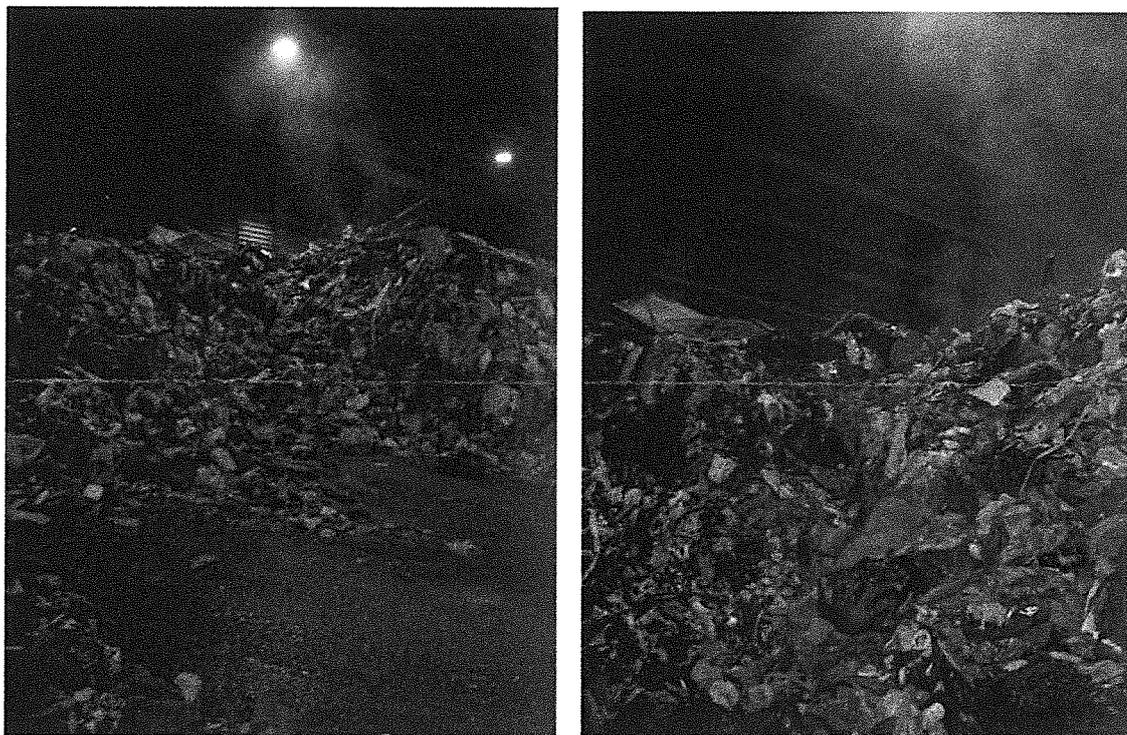
Le mardi 14 mai 2013 vers 20h45, la société de gardiennage du site de Ducos effectuait une ronde lorsqu'elle a constaté la présence de fumée au-dessus du tas de déchets stocké dans le dock de transfert. L'agent de sécurité a alerté le cadre d'astreinte et a commencé à arroser la zone à l'aide des RIA en place. Le cadre d'astreinte arrivé sur place dans la demi-heure suivant l'alerte a utilisé une pelle chargeuse afin d'atteindre la zone en cause qui se situait en profondeur par rapport au front de déchets.

Pas de flammes observées. Il s'agissait de cartons et palettes en bois qui se consumaient.

Aucune véritable source n'a été identifiée et aucun déchet non conforme n'a été identifié.

L'incendie a été maîtrisé en 3 heures. Ce temps d'intervention conséquent est surtout dû aux nombreuses manœuvres qui ont dû être effectuées afin de déblayer et réaménager les déchets afin d'atteindre la zone concernée. 50 m3 de déchets déplacés et arrosés, pour environ 1 m3 de déchets incriminés.

Photo 1 et 2 : massif de déchets et fumées suspectes

- Chaîne d'alerte activée
- Intervention du personnel avec les RIA et une pelle chargeuse.
- Etalement des déchets concernés.
- Extinction
- Surveillance
- Evacuation des résidus vers l'ISD de Gadji après 10 heures

Les déchets ont ensuite été isolés et étalés tout en maintenant un arrosage constant.

Un réaménagement des déchets dans le dock s'est avéré nécessaire. Les déchets ont été longuement arrosés afin d'éviter tout nouveau départ d'incendie.

- Surveillance accrue lors du vidage des chargements (immédiat)
- Rappel des consignes d'interdiction de fumer et d'apporter toute flamme nue (sem 22 et 23)
- Rappel des consignes de sécurité aux usagers (sem 23).
