Objet : Transmission de la fiche « incident » D-04-2013 concernant un départ de feu dans le massif de déchets au dock du CTTV de Ducos en date du 22 octobre 2013.

Rapport d'incident N° D-04-2013
En date du 22/10/2013

Départ de feu dans le dock de transfert du CTTV de Ducos

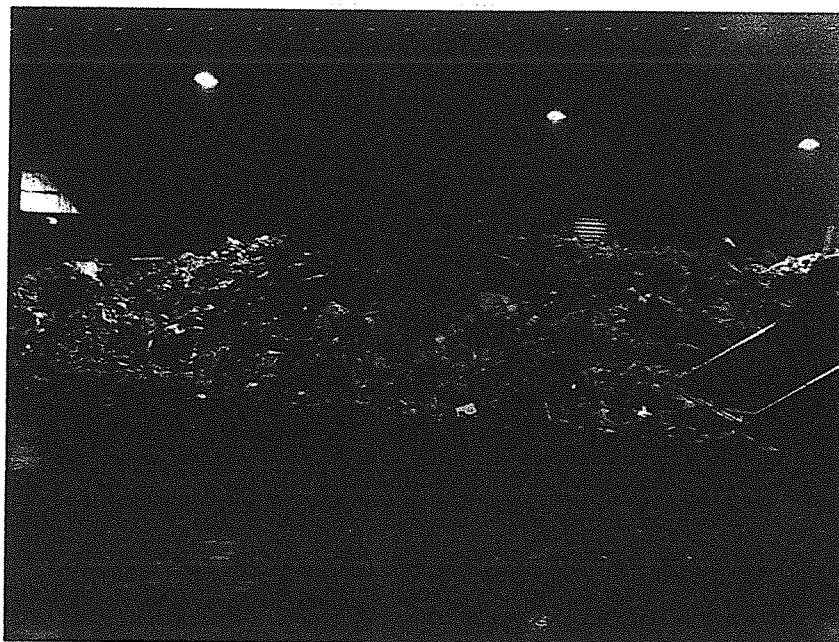
Le cadre d'astreinte arrivé sur place a pu constater une fumée blanchâtre sans présence de flammes qui se dégageait depuis les déchets (voir photo 1 page suivante). A l'aide d'une pelle chargeuse la zone incriminée a été isolé et les déchets étalés au sol tout en maintenant un arrosage constant à l'aide des RIA par les pompiers. Au bout de quelques minutes, le sinistre a pu être totalement circonscrit (plus aucune présence de fumées).

Photo 1 : massif de déchets et fumées suspectes

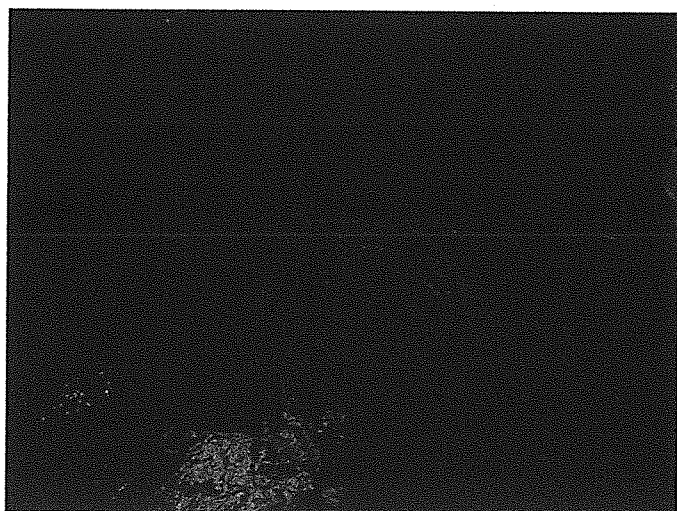
Le foyer a été retrouvé dans les déchets étalés au sol. Il s'agissait d'une poudre blanche contenue dans un reste de big bag sur lequel on peut lire la mention « LIME » (voir photos 2 et 3 page suivante) qui signifie chaux en anglais. Il s'agissait très vraisemblablement de chaux vive qui au contact de l'eau provoque une réaction fortement exothermique ce qui a entraîné un départ d'incendie au contact de matériaux inflammables.

Photo 2 : traces de chaux

- Surveillance accrue lors du vidage des chargements (immédiat)
- Rappel des consignes de sécurité aux clients et de l'interdiction d'apporter des déchets non conformes et non déclarés dans le cadre du renouvellement annuel des FIP (Fiches d'Information Préalables)

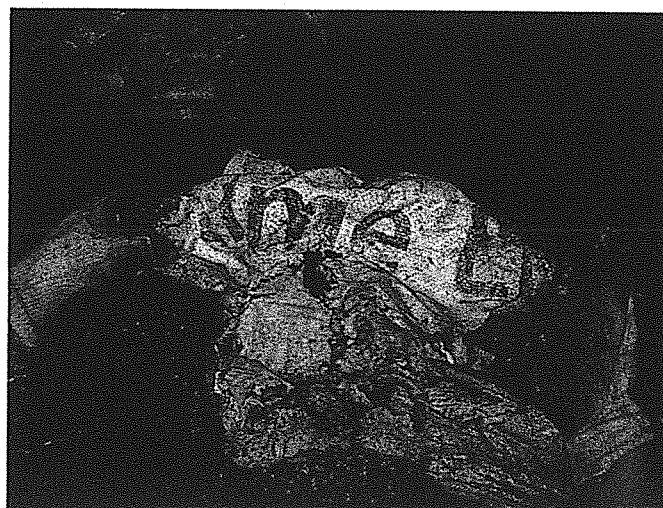
Photo 3 : restes du sac ayant contenu la chaux
