COMPTE RENDU D'INSPECTION D'INSTALLATIONS CLASSEES

Etablissement	Centre de tri et de transfert des déchets – Boulouparis
Commune	Boulouparis
Lieu dit	Lot 7 pie – dépotoir de Boulouparis
Arrêté	10791-2009/ARR/DENV/SPPR du 24/07/2009
Etablissement	Centre de tri et de transfert des déchets – La Foa
Commune	La Foa
Lieu dit	Parcelle n°2 – secteur de Pocquereux
Arrêté	10788-2009/ARR/DENV/SPPR du 24/07/2009
Etablissement	Centre de tri et de transfert des déchets – Bourail
Commune	Bourail
Lieu dit	Parcelles 25 et 49, section de Nandaï
Arrêté	11469-2009/ARR/DENV/SPPR du 17/11/2009
Exploitant	CALEVA Sud
Date de la visite	30 mars 2011
Nom des agents visiteurs	
Accompagné de

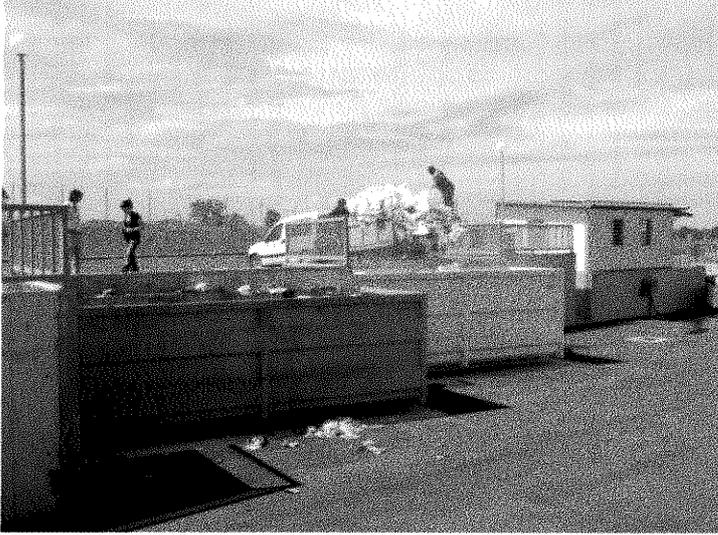
- les **bennes de stockage des ordures ménagères ne sont pas protégées des eaux météoriques et ne sont pas étanches** (écoulement de lixiviats observé sur une benne), ce qui est contraire aux prescriptions des articles 3.2.2 et 5.1 ;

Photo 1 : Benne d'ordures ménagères non protégées des eaux météoriques

L'inspection rappelle à l'exploitant qu'il doit **se conformer aux exigences des arrêtés** d'autorisation d'exploiter des CTT. Les mesures appropriées doivent être prises.

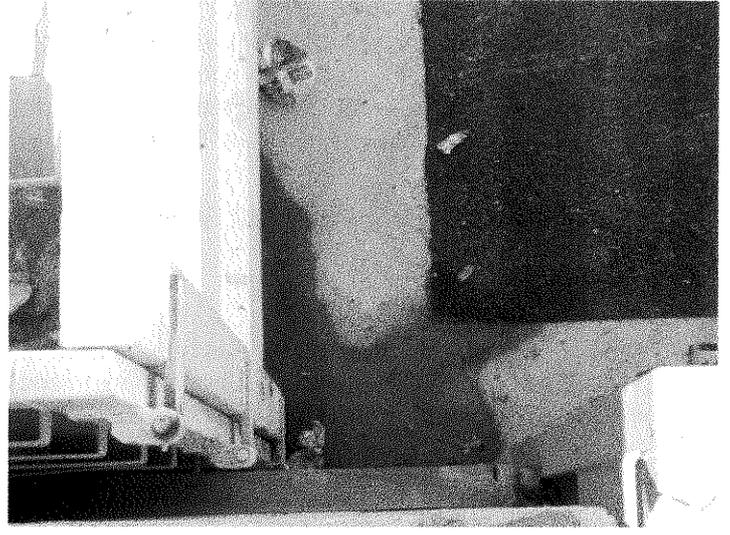
Photo n°2 : Problème d'étanchéité des bennes d'ordures ménagères – écoulement de lixiviats

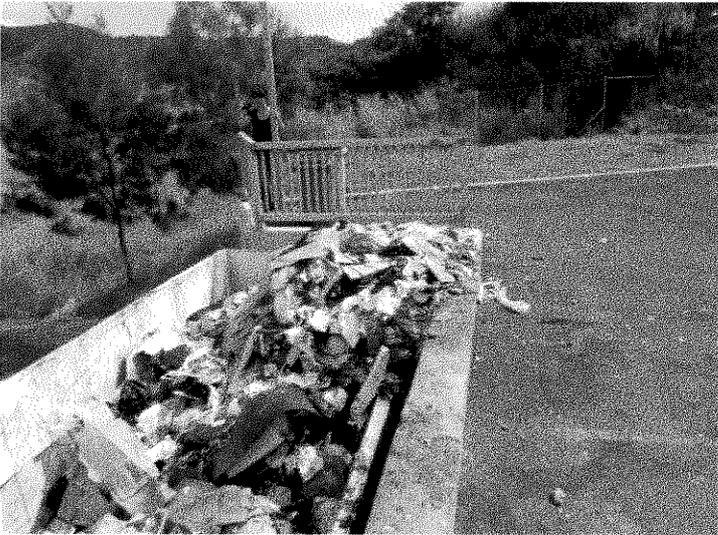
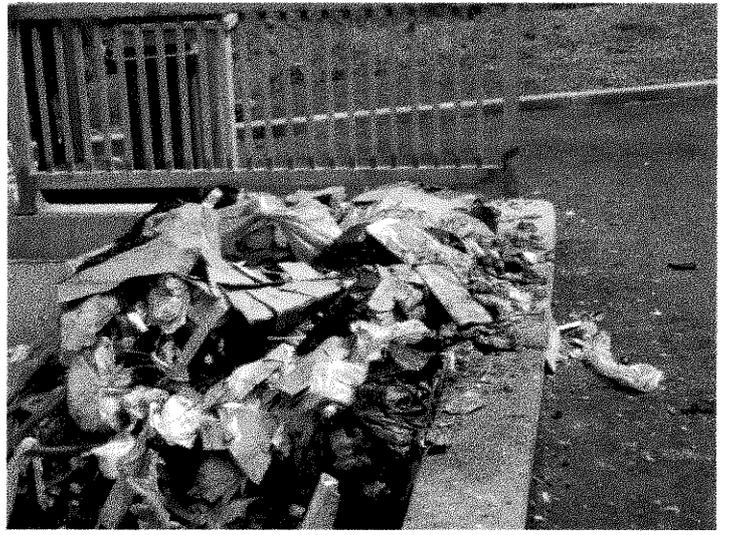
- de **nombreux déchets tombent entre le mur de quai et les bennes d'ordures ménagères** lors des dépotages des camions apportant les ordures ménagères.

Photos 3 et 4 : Dépotage de déchets partiellement en dehors des bennes

L'inspection demande qu'un **système** permettant d'éviter que des déchets tombent en dehors des bennes **doit être réfléchi et mis en place par l'exploitant**.

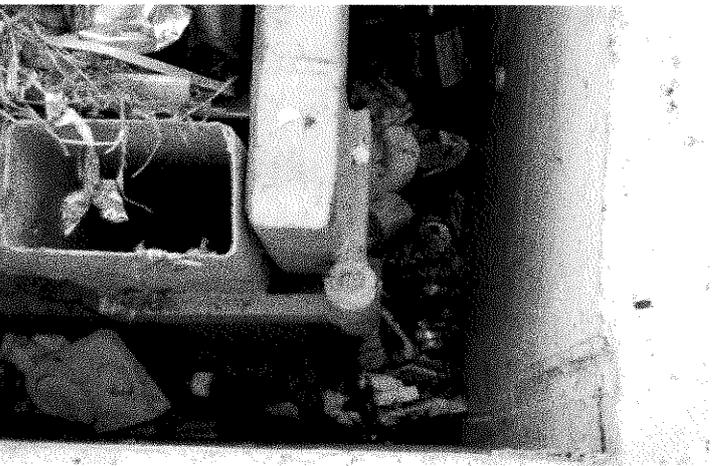
Photo 5 : Présence de déchets entre le mur de quai et la benne

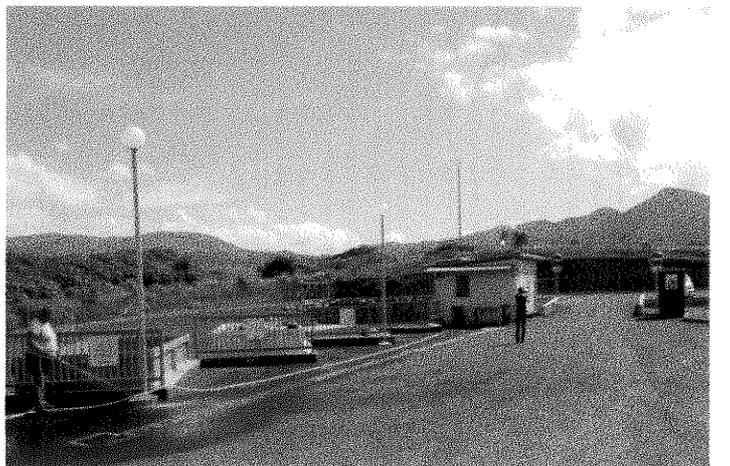
- les sites sont maintenus en bon état général de propreté.

Photo 6 : Entretien du site

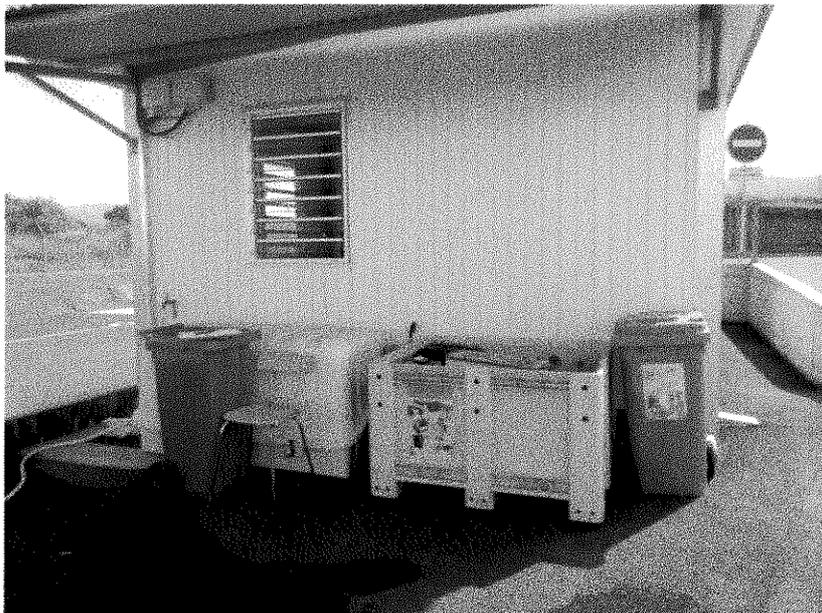
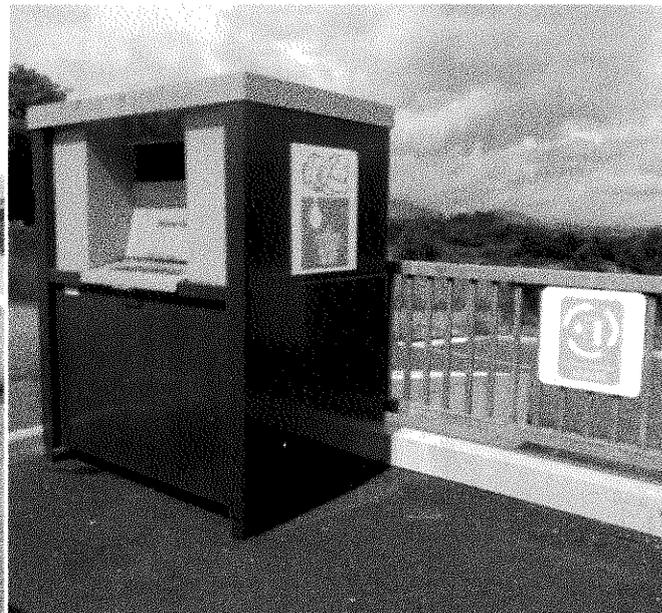
- les déchets ménagers spéciaux sont protégés des eaux météoriques et placés dans des bacs étanches.

Photos 7 et 8 : Stockage des déchets ménagers spéciaux

Le SIVM indique que des bacs de récupération pour l'aluminium, le cuivre et l'huile végétale seront installés prochainement (prévu début mai) ;

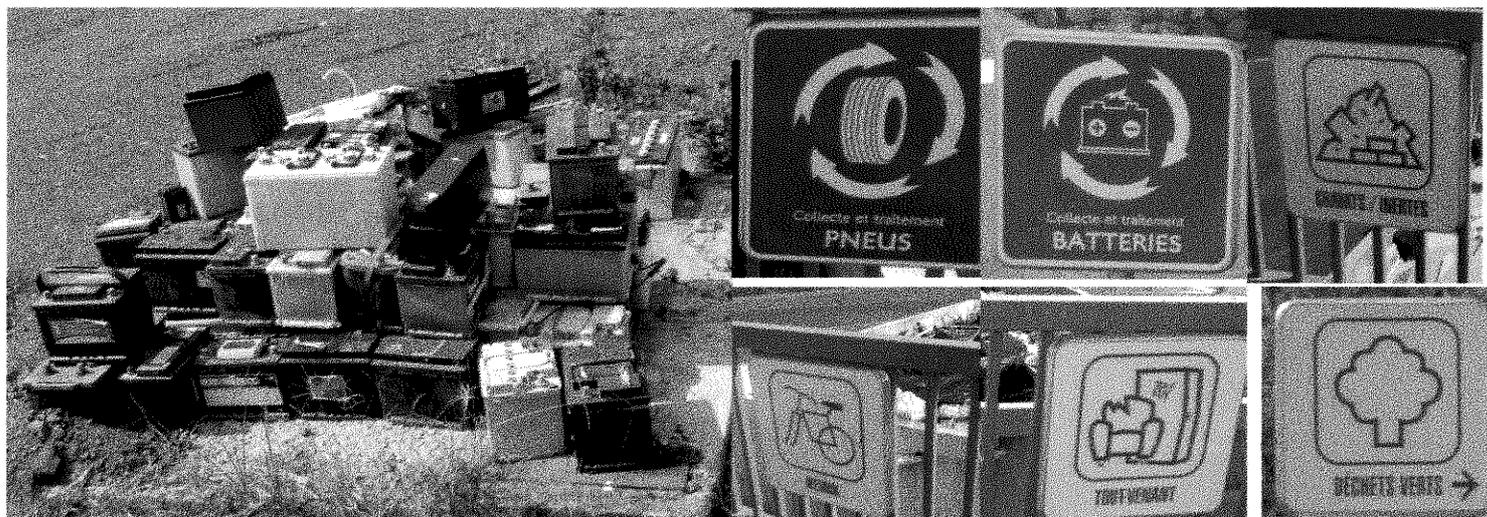
Sur **Bourail**, il est constaté un **stock de batteries** à côté de l'installation, le long de la route d'accès. Le SIVM indique que ce stock est un stock historique datant de l'exploitation de la décharge. Afin de maintenir les abords du site propre et de supprimer cette source de pollution potentielle, le site disposant d'une aire de stockage temporaire de batteries, l'inspection demande à ce que **ce stock soit enlevé et placé dans des conditions de stockage appropriées jusqu'à leur évacuation.**

Photo 9 : Stock historique de batteries à côté du CTT Bourail

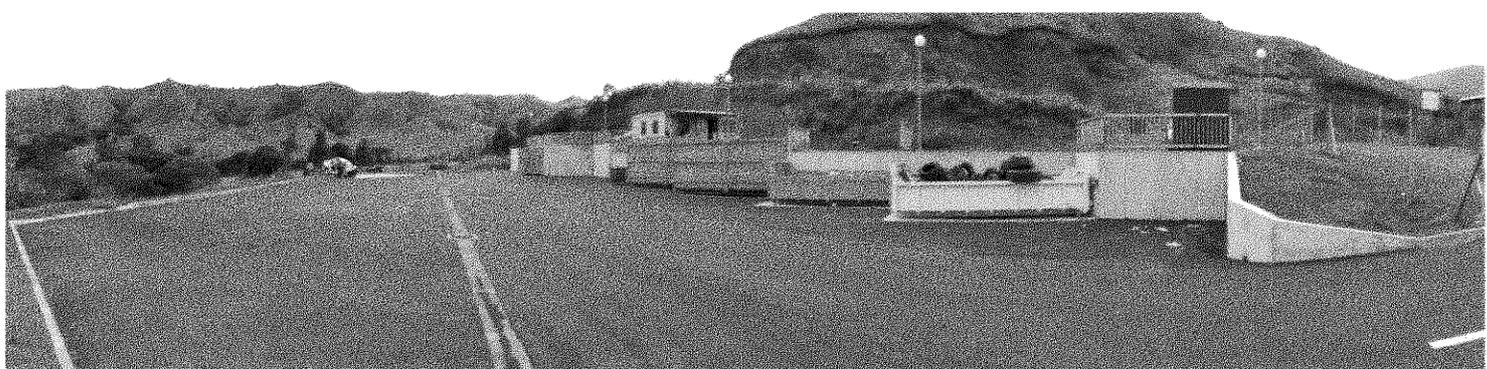
Photo 16 : Bon état général de propreté (photo CTT Bourail)
