**Objet :** installations classées pour la protection de l'environnement (ICPE)  
visites d'inspection des ouvrages de traitement des eaux usées des résidences  
Katana, Koudou et Friend II

## **Compte-rendu de la visite du 21 avril 2011 de la station d'épuration de la résidence Koudou**

**N° 2011-22514/DENV**

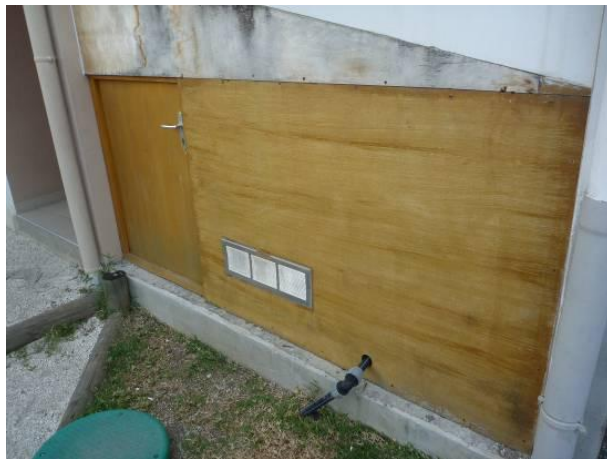
La propriétaire a indiqué lors de la visite avoir déjà constaté des débordements « de mousses » provenant des cuves. Elle nous a également indiqué que le bruit du compresseur ne représente pas une gêne. Le local du compresseur génère toutefois un bruit nettement perceptible, qui pourrait être atténué par des matériaux isolants (la porte du local est en bois).

*Local du compresseur*

- la mise en œuvre de mesures permettant d'atténuer d'avantage les nuisances sonores générées par le compresseur ;
- le débouchage de l'exutoire permettant l'évacuation de l'eau traitée ;
- la réalisation d'un bilan 24h et la transmission des résultats à l'inspection des installations classées (un bilan 24h est constitué d'une analyse, sur un échantillon moyen journalier, des paramètres pH, MES, DCO et DBO<sub>5</sub>, ainsi que de la mesure du débit sur la durée du prélèvement).

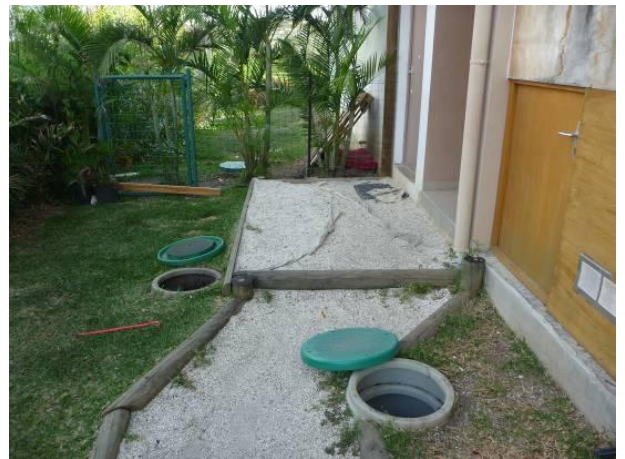
La station d'épuration de la résidence Koudou est une MINIFLO de 20 m<sup>3</sup> équipée d'un bac dégraisseur.

*Bac à graisse*

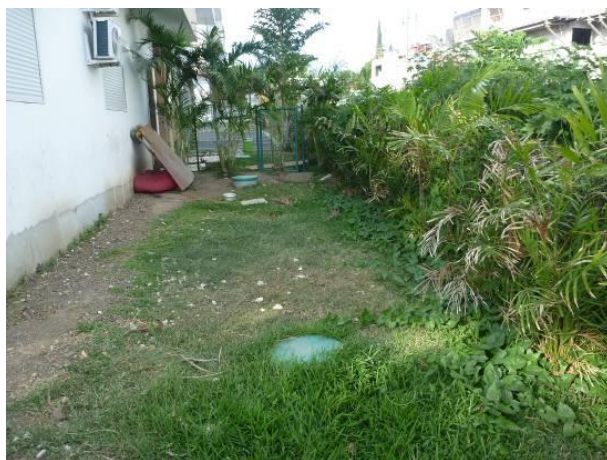
Une partie de la fosse toute eaux et la cuve « MINIFLO » sont enterrés dans une zone d'espace vert dans un jardin privatif. Le compresseur se trouve dans un local sous la cage d'escalier.

*Vue d'ensemble de la MINIFLO*

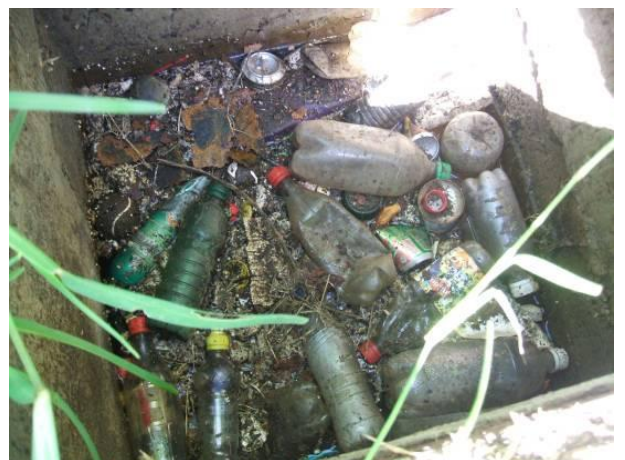
Il a été constaté sur place que l'évacuation des eaux traitées se fait mal. Le regard de sortie est en charge et comporte des déchets (bouteilles, canettes), ce qui est susceptible de générer des odeurs et constitue un gîte larvaire.

*Regard de sortie*
