Objet : visite d'inspection réalisée le 7 août 2014 sur la plateforme de compostage de Nakutakoin, commune de Dumbéa
Pièce jointe : compte-rendu de visite d'inspection

**COMPTE RENDU D'INSPECTION
D'INSTALLATIONS CLASSEES**

Etablissement	Plateforme de compostage de Nakutakoin
Exploitant	Calédonienne des Eaux (CDE)
Commune	Dumbéa
Date de la précédente inspection	-
Date de l'inspection	7 août 2014
Nom de l'inspecteur	
Accompagné de

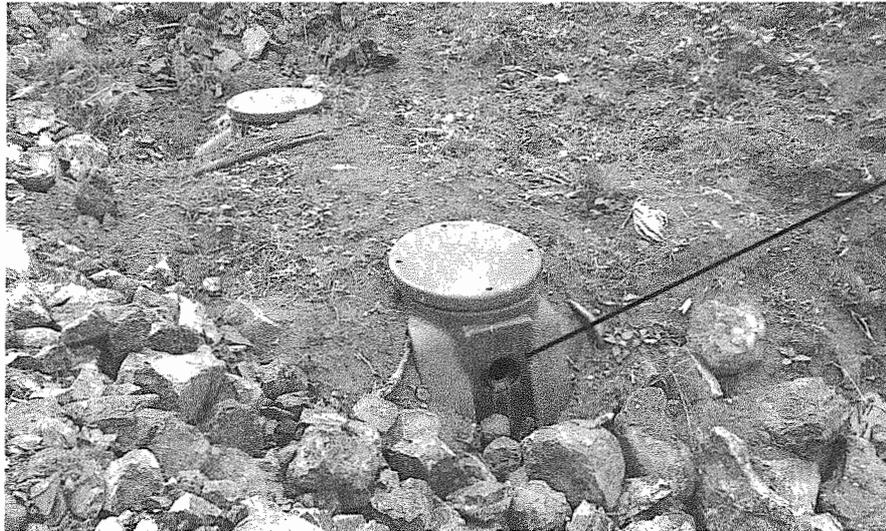
Figure 1: Cuve de 5.000 Litres

2.1, 2.5	Règles d'implantation - aires imperméables	<p>EXP : a confirmé que les travaux ont été effectués dans les conditions décrites dans le dossier de déclaration. L'ensemble de la plateforme est imperméable ainsi que les aires de réception des déchets et de mélange de ces derniers. L'ensemble des effluents recueillis sur ces zones est réceptionné dans la cuve de 5.000 Litres. Les effluents seront par la suite pompés par un camion de l'exploitant et envoyés dans une unité de traitement.</p> <p>IIC : la cuve est équipée d'un trop-plein. Ce dernier n'a pas de raison d'être car la cuve ne représente pas un système de traitement des effluents. De plus, la cuve de 5.000Litres ne permettra pas de récupérer l'ensemble des effluents de la plateforme lors d'un événement pluvieux supérieur à 2mm.</p>	<p>Supprimer le trop-plein de la cuve de 5.000 Litres. Délai : 15 jours</p> <p>Etudier une autre solution pour récupérer la totalité des effluents de la plateforme. Délai : 1 mois</p>

Trop-plein de la
cuve à combler

- 1- Que le trop-plein de la cuve de 5.000Litres soit comblé ;
- 2- Qu'une autre solution permettant la collecte des effluents de la plateforme soit étudiée et mise en place ;
- 3- Que l'exploitant doit finaliser la clôture du site ;
- 4- Que les plans de récolement soient transmis à la direction de l'environnement.

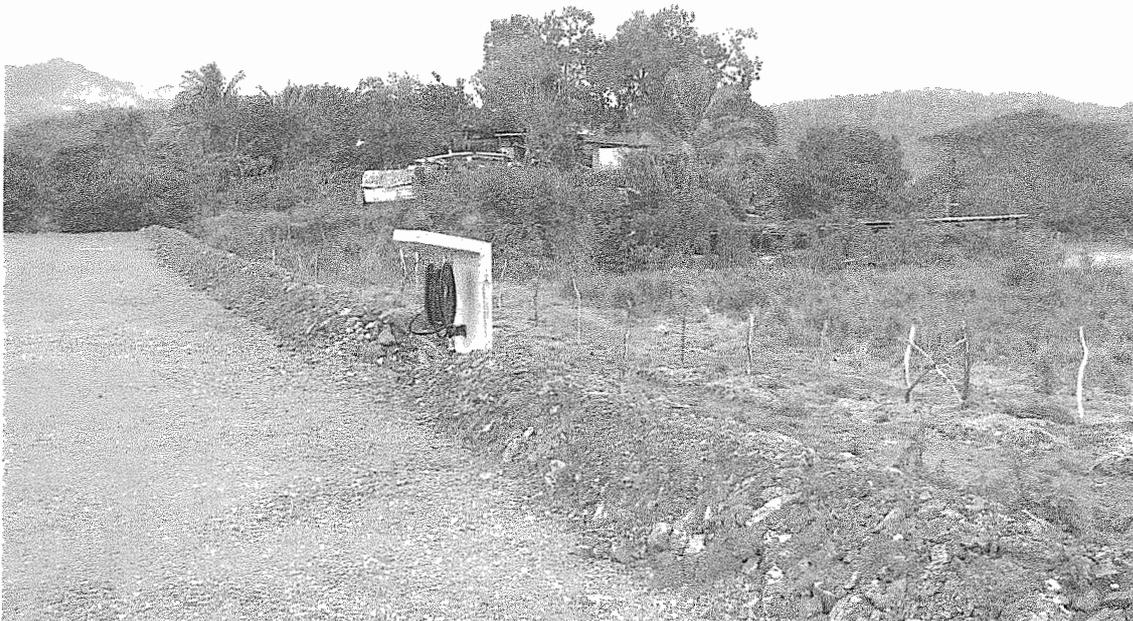
Figure 4: Moyen de lutte contre incendie et habitations

2.2	Distance d'éloignement	<p>IIC : une habitation est proche de la plateforme. Il semble qu'il s'agit d'habitation irrégulière (type squat).</p> <p>EXP : cette habitation est autorisée par le propriétaire de la parcelle.</p>

ARTICLE CONCERNE	NATURE DE LA PRESCRIPTION	OBSERVATIONS DE L'INSPECTEUR (IIC) INFORMATIONS DE L'EXPLOITANT (EXP)	DEMANDES DE L'INSPECTEUR
			Délai : 1 mois
3.4	Propreté	IIC : le site est propre après la réalisation des travaux.	-
4.2	Moyens de lutte contre l'incendie	IIC : présence de deux R.I.A.	-
