## COMPTE RENDU D'INSPECTION D'INSTALLATIONS CLASSEES

Etablissement	Elevage de porcs
Exploitant	2
Commune	Sarraméa
Récépissé de déclaration	n°6034-2-4225/2007/DENV/SPPR/BEI/AGC du 4 octobre 2007
Date de la visite	23 septembre 2015
Nom de l'agent visiteur	
Accompagné de

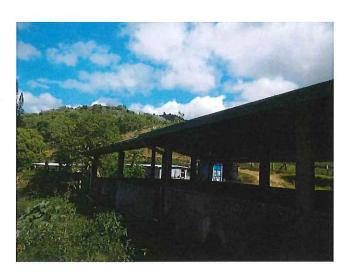
L'élevage compte un bâtiment d'engraissement d'une capacité de 130 porcs équivalents et une fosse à lisier en béton couverte. Le nombre d'animaux équivalents susceptibles d'être présent au sein de cet élevage est supérieur à 20 porcs équivalents déclaré par récépissé n°6034-2-4225/2007/DENV/SPPR/BEI/AGC du 4 octobre 2007. Compte tenu de l'augmentation significative du cheptel, l'inspection demande à l'exploitant de lui transmettre un nouveau dossier de déclaration dans un délai d'un mois.

Bâtiment des porcs à l'engrais

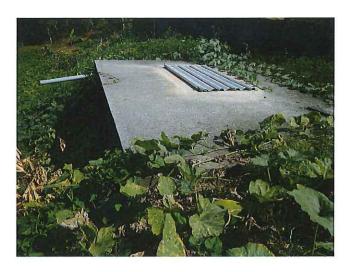
Lors de la visite, il a été constaté que la fosse à lisier n'avait pas était vidangée depuis plusieurs semaines et qu'elle fuyait par le trop plein. L'exploitant indique que cette situation est exceptionnelle et dû à une panne sur sa tonne à lisier. L'inspection indique qu'une attention particulière doit être portée sur la vidange de la fosse à lisier et que tout doit être mis en œuvre afin d'éviter que de nouvelles fuites se reproduisent.

Fosse à lisier
