**COMPTE RENDU DE VISITE  
INSPECTION D'INSTALLATIONS CLASSEES**

| Installation | Elevage de volailles |
| Exploitant | SCA FERME DE BOURAIL 2 |
| Date de l'inspection | 16/02/2016 |

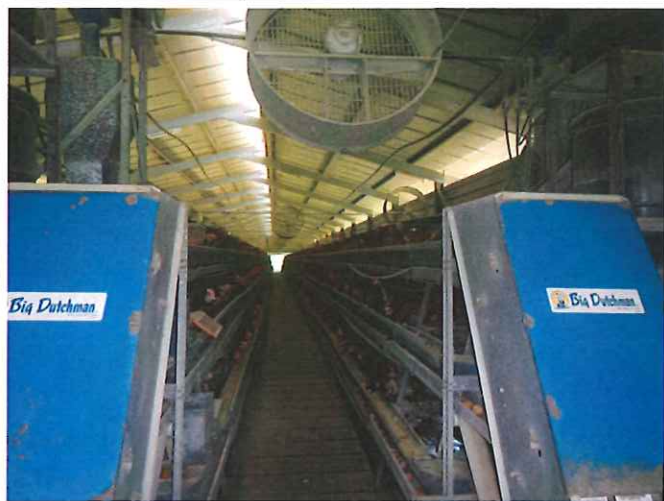
Photo 1 : Bâtiment poudeuses

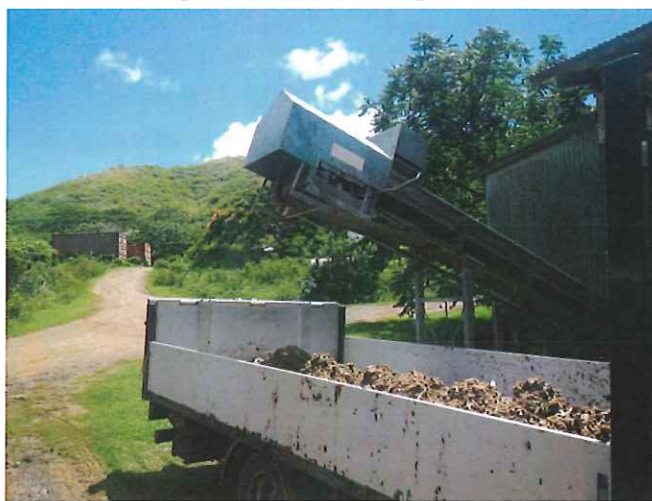
Les fientes sont récupérées régulièrement par les maraîchers de la région (La Foa, Bourail et Houailou) à des fins d'épandages agricoles. Le fumier n'est pas stocké sur le site d'exploitation.

Photo 2 : Récupération des fientes par un maraîcher

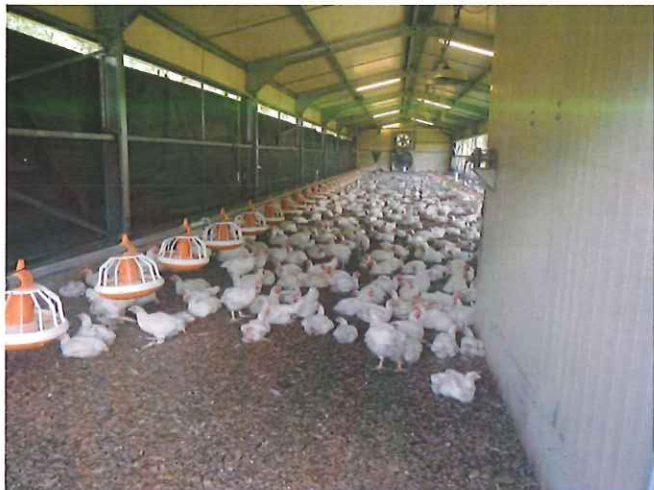
Photo 3 : Bâtiment poulets de chair

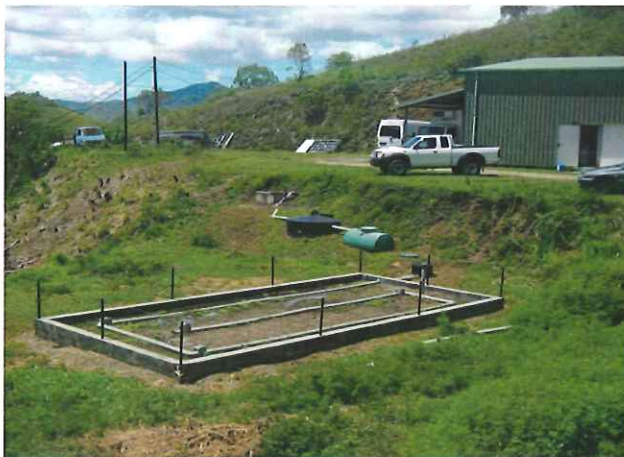
Photo 4 : Système de traitement des eaux usées de l'abattoir

- les plans de l'ensemble des réseaux d'assainissement de tous les bâtiments d'élevage, de l'abattoir, des bureaux et du logement de passage des employés (cafétéria) ;
- la justification de la mise en place d'un traitement des eaux usées pour l'ensemble des bâtiments d'élevage et de l'abattoir et justifier de leur bon dimensionnement.

En outre, l'inspection a demandé lors des précédentes visites de procéder à un suivi de la qualité des eaux traitées (paragraphe 5.8.2 de l'arrêté).

Les résultats de ce suivi doivent être transmis à l'inspection des installations classées dans un **délai de deux mois**.
