**COMPTE RENDU DE VISITE
INSPECTION D'INSTALLATIONS CLASSEES**

Installation	Elevage de volailles
Exploitant	SCA FERME DE BOURAIL 2
Commune	Bourail
Quartier	La Taraudière
Arrêté de prescriptions techniques	n° 1946-2014/ARR/DENV du 1 ^{er} décembre 2014
Date de la précédente inspection	20/09/2013
Date de l'inspection	16/02/2016
Nom(s) inspecteur(s)	Sandrine Darras
Accompagnants	[redacted]

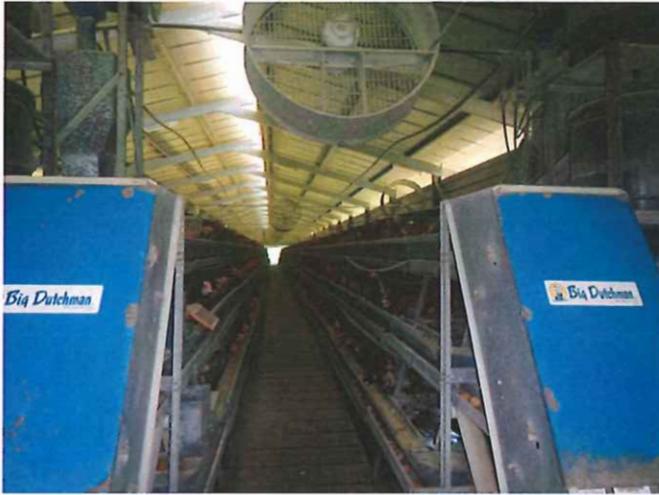
Photo 1 : Bâtiment poudeuses

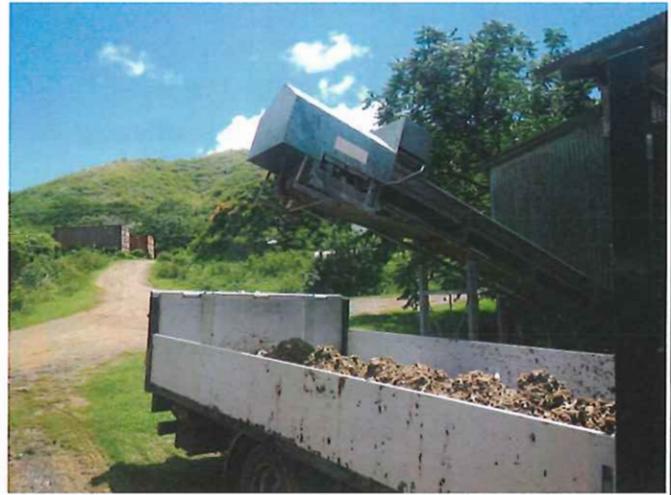
Les fientes sont récupérées régulièrement par les maraîchers de la région (La Foa, Bourail et Houailou) à des fins d'épandages agricoles. Le fumier n'est pas stocké sur le site d'exploitation.

Photo 2 : Récupération des fientes par un maraîcher

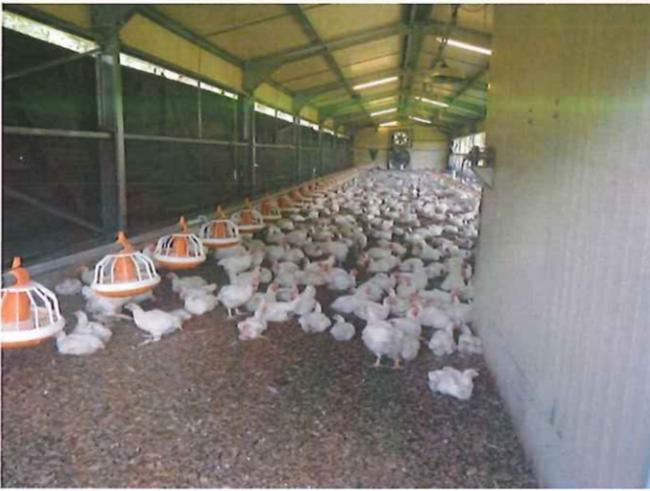
Photo 3 : Bâtiment poulets de chair

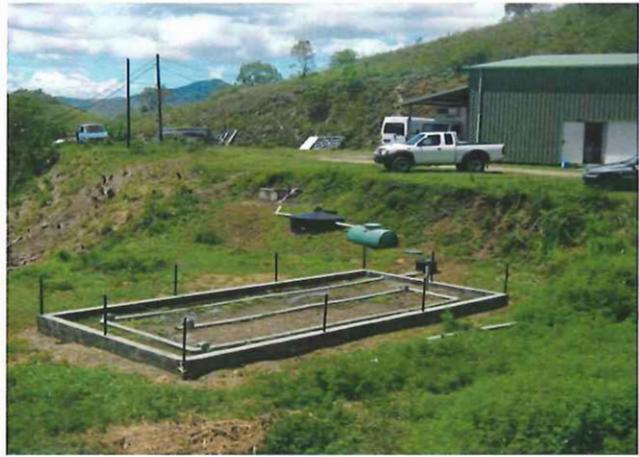
- les plans de l'ensemble des réseaux d'assainissement de tous les bâtiments d'élevage, de l'abattoir, des bureaux et du logement de passage des employés (cafétéria) ;
- la justification de la mise en place d'un traitement des eaux usées pour l'ensemble des bâtiments d'élevage et de l'abattoir et justifier de leur bon dimensionnement.

Photo 4 : Système de traitement des eaux usées de l'abattoir

En outre, l'inspection a demandé lors des précédentes visites de procéder à un suivi de la qualité des eaux traitées (paragraphe 5.8.2 de l'arrêté).

Les résultats de ce suivi doivent être transmis à l'inspection des installations classées dans un **délai de deux mois**.
