**COMPTE RENDU D'INSPECTION
D'INSTALLATIONS CLASSEES**

| Etablissement | Centre de tri et de transit de déchets ménagers |
| Exploitant | Mont-Dore Environnement (SAEML) |
| Date de l'inspection | 03 août 2016 |

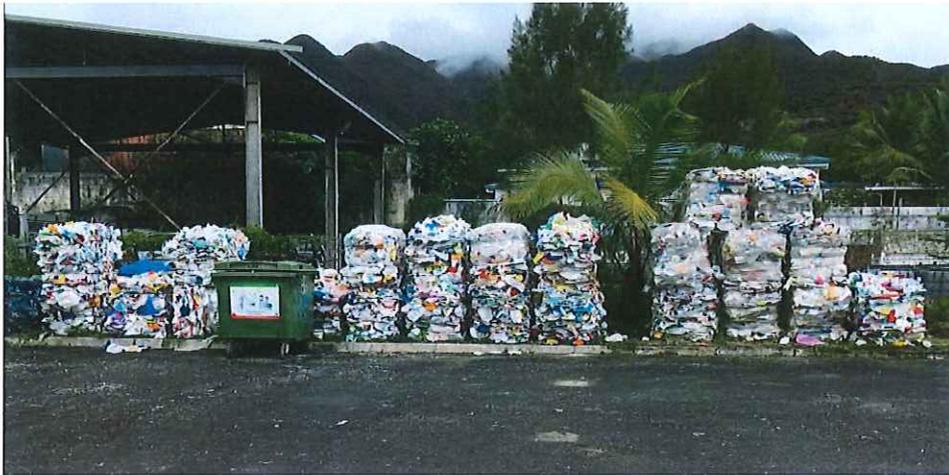
| ARTICLE CONCERNE | NATURE DE LA PRESCRIPTION | OBSERVATIONS DE L'INSPECTEUR (IIC) INFORMATIONS DE L'EXPLOITANT (EXP) | DEMANDES DE L'INSPECTEUR |
|---|--|--|---|
| 6.2 | Gestion et entreposage des déchets | IIC : les balles de déchets ne doivent pas rester plus d'un an sur le site. Quelques balles de déchets plastiques sont présentes en extérieur car les balles doivent être refaites (photo 1). IIC : le dock à l'entrée du site a été totalement vidé. | Reprendre les balles de déchets plastiques qui se défont et les ranger dans le dock Nord. Délai : 1 mois |

Photo 1: Balles de déchets plastiques à reprendre

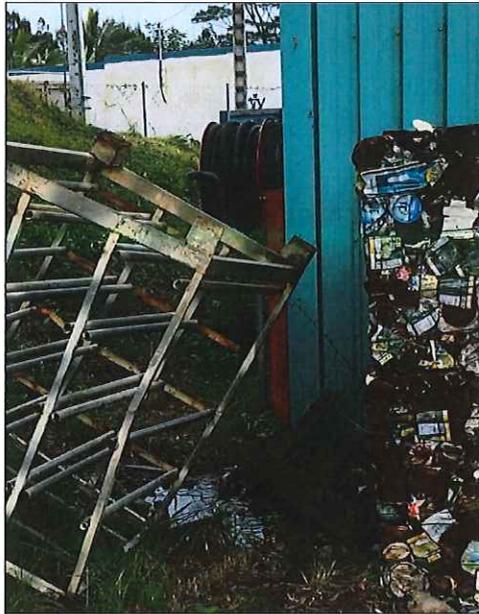
| ARTICLE CONCERNE | NATURE DE LA PRESCRIPTION | OBSERVATIONS DE L'INSPECTEUR (IIC) INFORMATIONS DE L'EXPLOITANT (EXP) | DEMANDES DE L'INSPECTEUR |
|---|--|--|---|
| 8.4 | Moyens de lutte contre l'incendie | IIC : les 2 RIA du dock Nord ne sont pas accessibles (photos 2 et 3). Il faut que chaque moyen de lutte contre l'incendie soit accessible à tout moment. | Libérer les accès aux RIA du dock Nord. Délai : immédiat |

Photo 2: RIA du dock Nord non accessible

- Transmettre un rapport à connaissance par rapport aux travaux envisagés sur le réseau d'eaux usées domestiques ;
- Transmettre à l'inspection les plans de recollement sur le séparateur d'hydrocarbures et la micro station d'épuration ;
- Transmettre à l'inspection les résultats d'analyse des effluents du séparateur à hydrocarbures ;
- Reprendre les balles de déchets plastiques qui se défont et les stocker dans le dock Nord ;
- Afficher des plans d'évacuation et transmettre le justificatif de cette action ;
- Libérer les accès aux RIA du dock Nord.

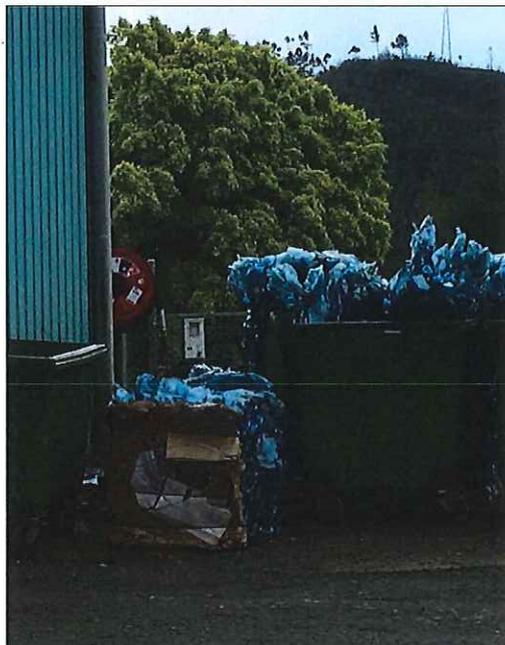
Photo 3: 2^{ème} RIA du dock Nord non accessible
