## **Expertise géologique amiante sommaire**

### **Mine Dothio**

**Maître d'ouvrage :**  
**Société le Nickel – SLN**

**Mai 2012**  
**R12-139**

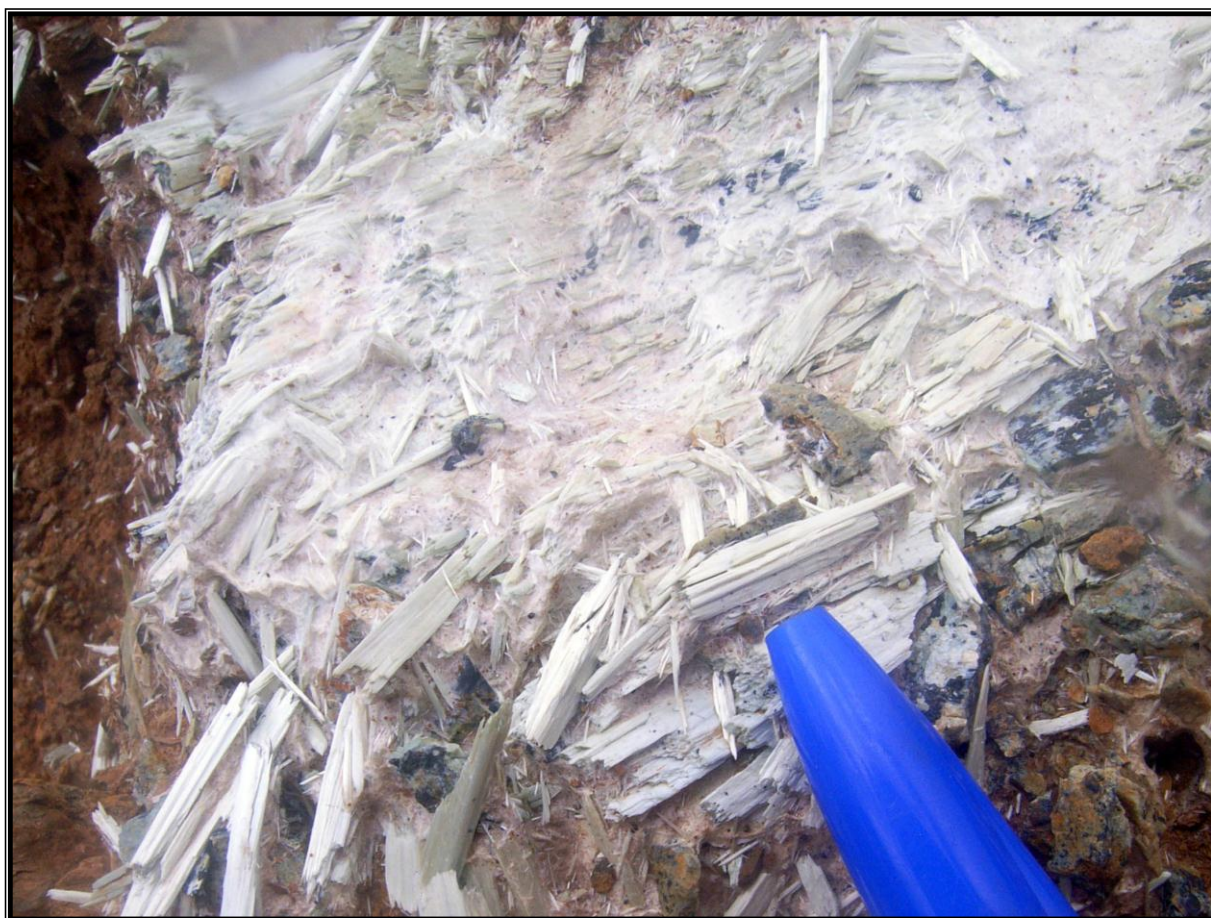
Amas fibreux et lattes résiduelles issus de l'altération d'une fracture serpentineuse à remplissage fibro-lamellaire

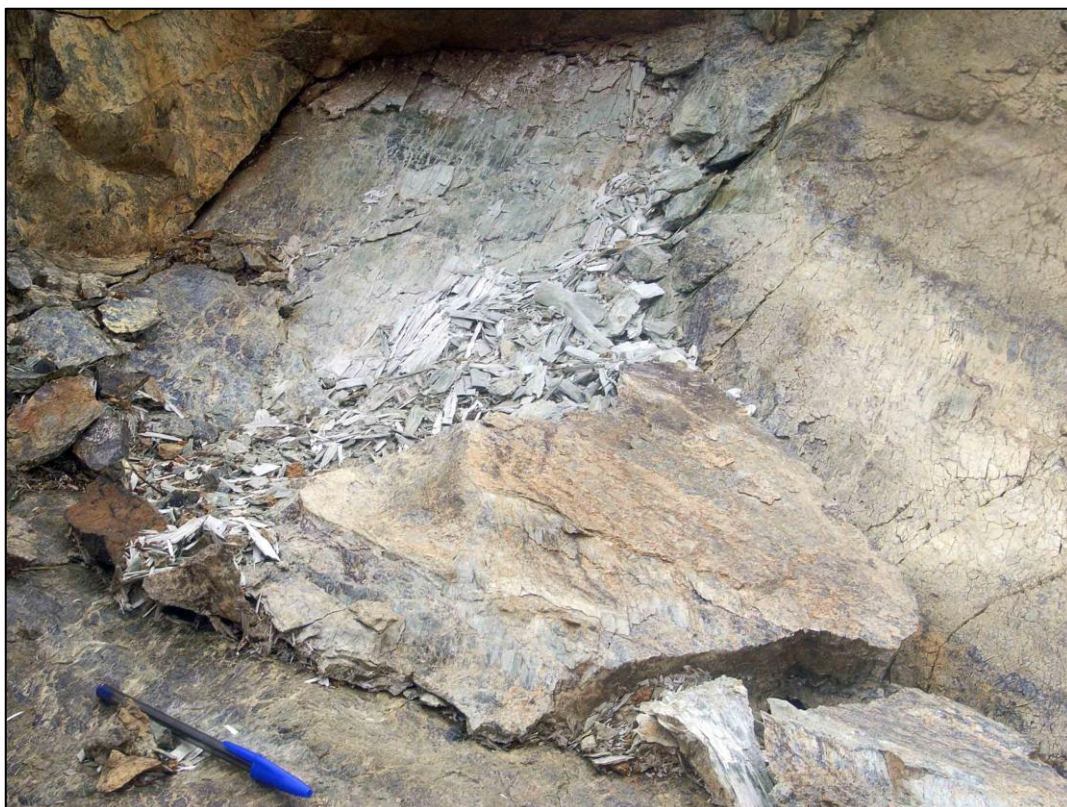
L'ampleur des occurrences à l'affleurement dépend de la relation géométrique entre les plans porteurs de fibres et les talus. Cette ampleur peut varier de plusieurs mètres carrés lorsque le plan porteur de fibres est conforme au talus (figure 2), à quelques millimètres pour un petit plan porteur recoupant perpendiculairement le talus (figure 3).

- Le long de la piste, les occurrences fibro-lamellaires se présentent sous plusieurs faciès :
  - ✓ En fractures d'épaisseur millimétrique à décimétrique dans des harzburgites de faciès de serpentinisation intermédiaire à normal (052, 054 ou 066 et figure 2),

Figure 2 : Placage fibro-lamellaire sur une fracture affleurant en plan structural (063)

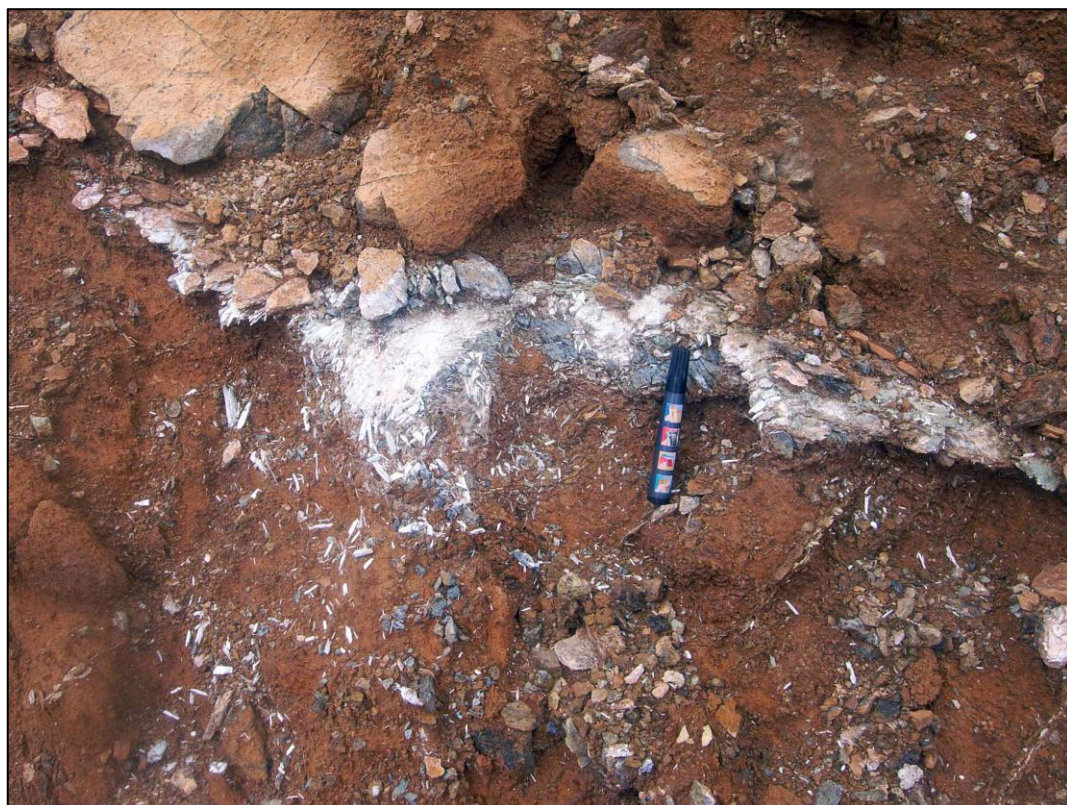
Figure 3 : Remplissage fibro-lamellaire altéré d'une fracture affleurant perpendiculairement au talus (010)

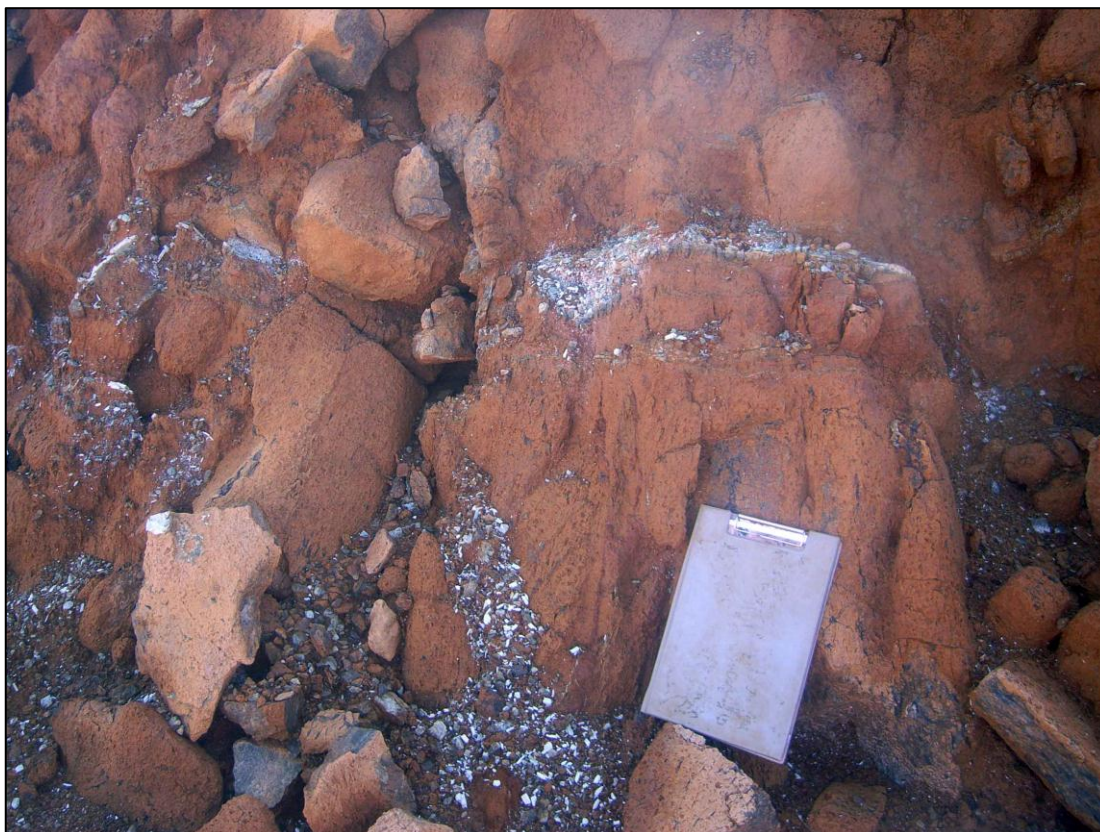
Soumis à l'altération, ces plans se débitent en lattes rigides plus ou moins épaisses qui s'effilochent aux extrémités en fibrilles plus ou moins souples. Elles se désagrègent par la suite en un matériau blanchâtre constitué par un mélange entre des fibres très fines et des fragments de lattes rigides résiduelles (figure 4 et 5). Les produits d'altération se répandent souvent en pied de talus.

- Sur la moitié sud-ouest de la zone de chantier, plusieurs fractures subparallèles, subhorizontales et d'épaisseur centimétrique recoupent les gradins (001, 004, 009, 018, 026). Les fractures subhorizontales qui recoupent perpendiculairement le talus, peuvent être suivies sur parfois plus de 30 mètres. Avec l'altération, les fractures peuvent se boudiner et former des poches fibro-lamellaires dont les produits d'altération couvrent les pieds de talus (figures 4 et 5).

**Figure 4 : Altération en poches d'une fracture à remplissage fibro-lamellaire, débris de lattes en pied de talus (044)**

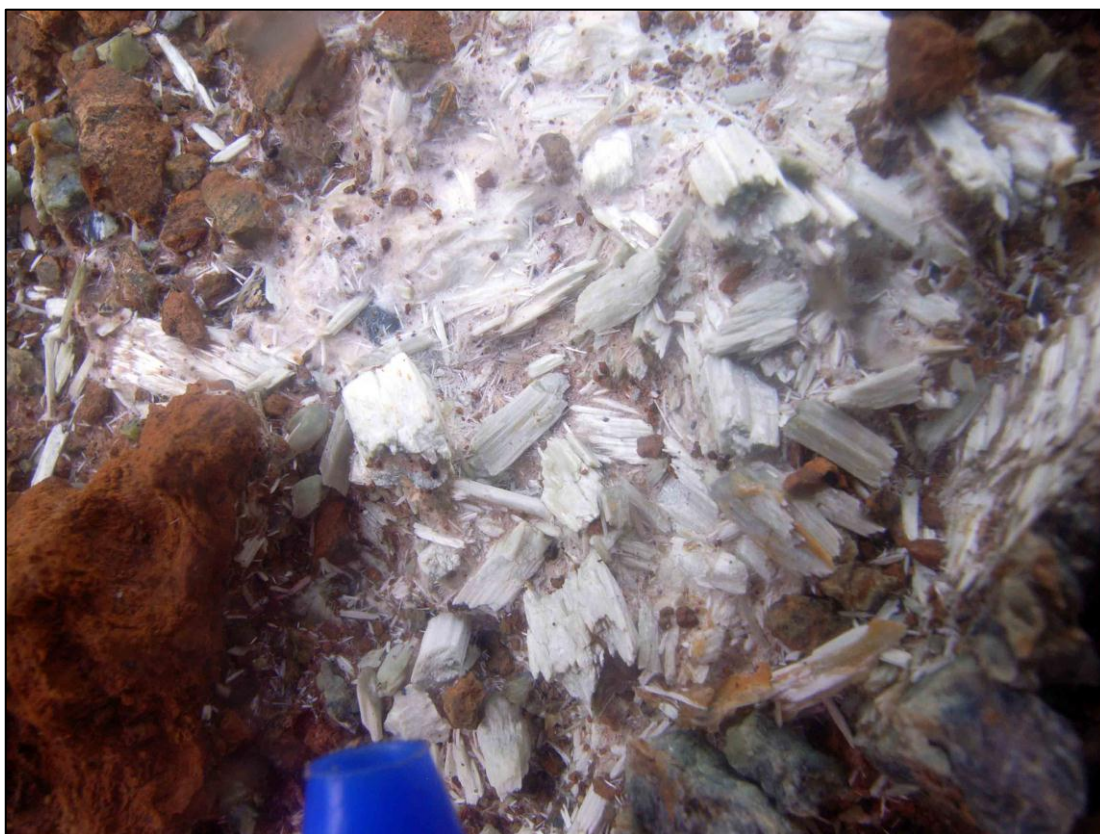
**Figure 5 : Altération d'une occurrence fibro-lamellaire en amas fibreux et lattes résiduelles (009)**

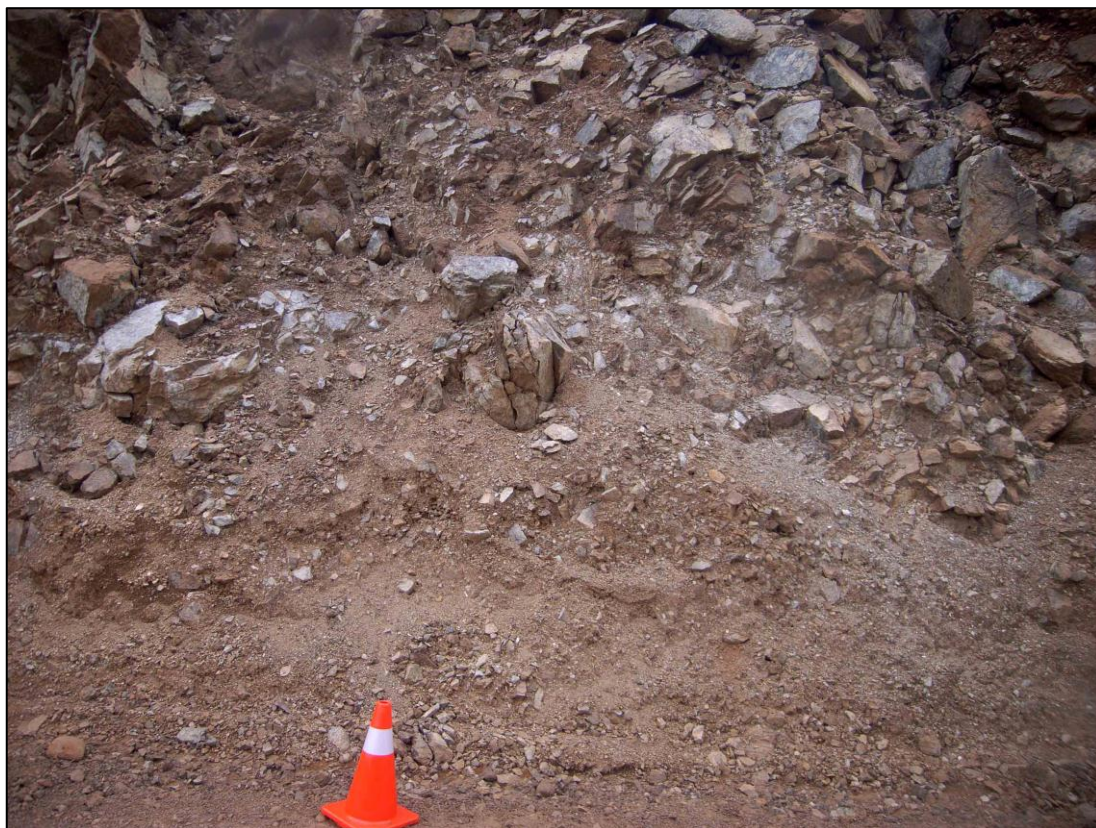
- ✓ Dans des zones broyées plus ou moins siliceuses ou serpentineuses (051, 065, 067, 068 et figure 6) de faciès de serpentinisation normal à basal,
  - ✓ Dans des zones cisailées (058, 060, 061 figure 7) très serpentineuses (faciès de serpentinisation à tendance basal).

**Figure 6 : Zone broyée au faciès de serpentinisation normal à basal (064)**

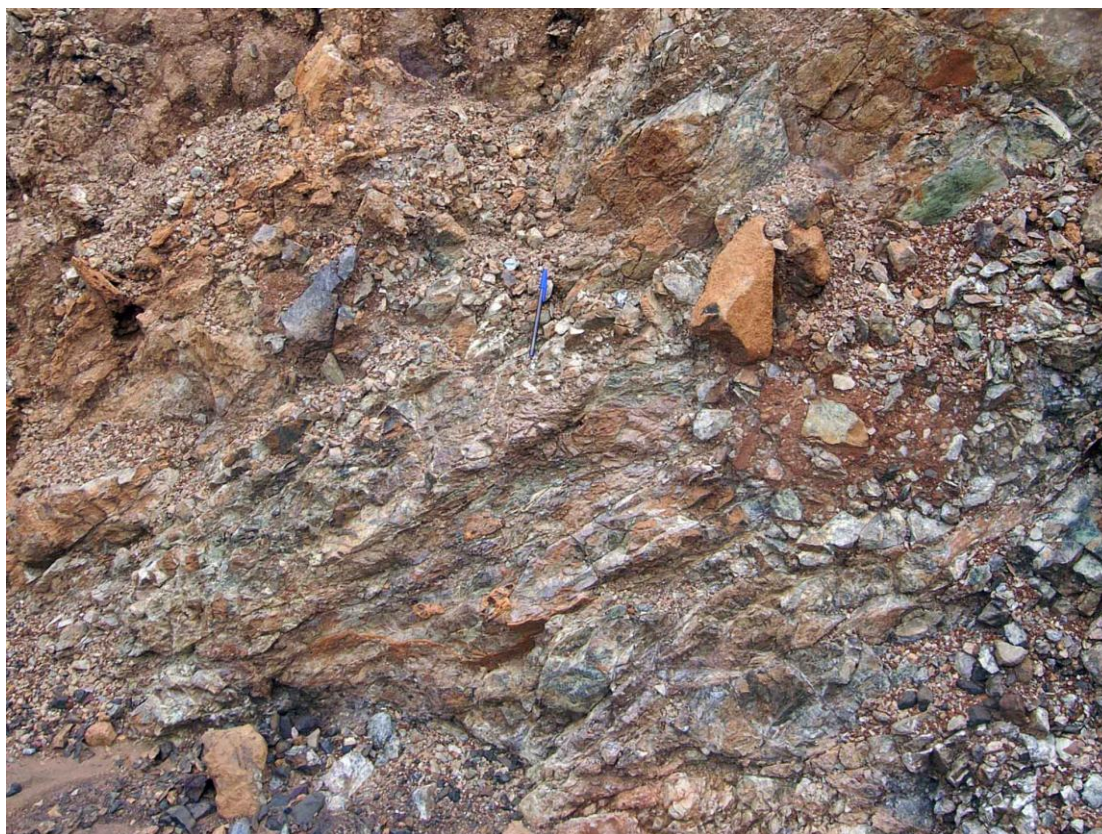
**Figure 7 : Zone cisillée serpentineuse (061)**

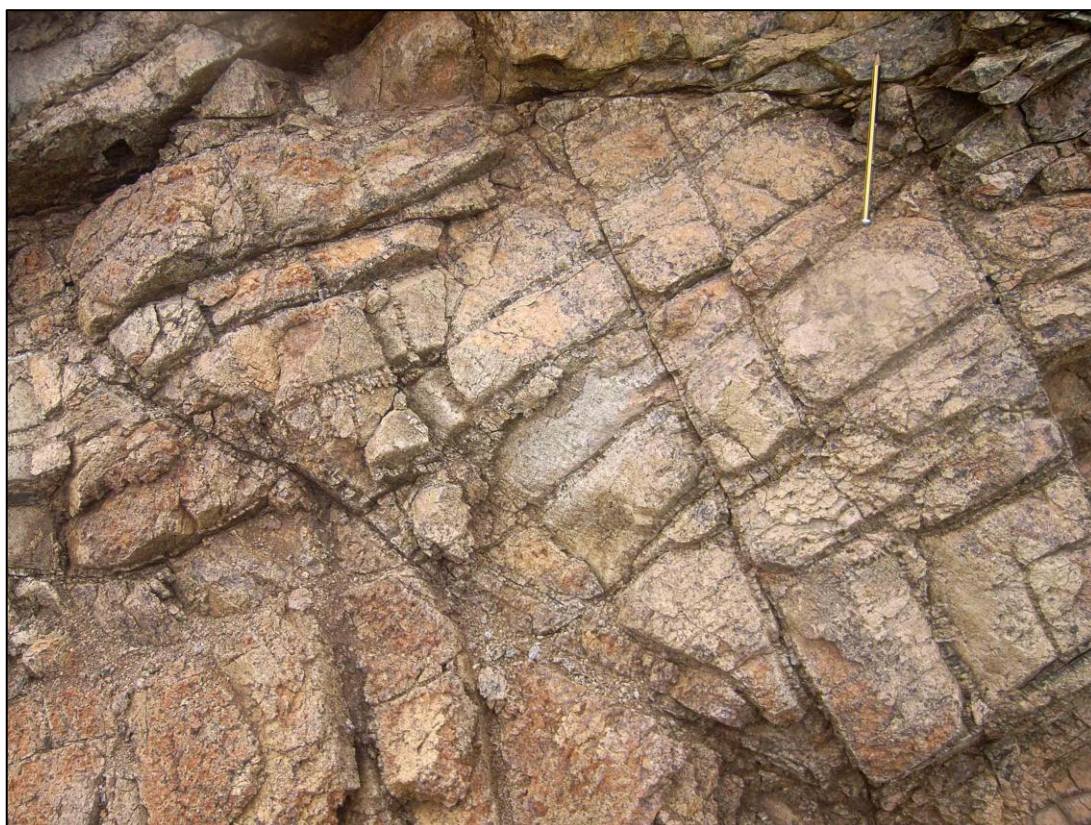
Les réseaux de veines et veinules fibreuses n'ont été rencontrés que sur la piste d'accès ([055](#), [071](#), [076](#), [077](#), [082](#) et figures 8 et 9). La roche peut être lézardée de veines et veinules fibreuses sur une distance variable de 10 à presque 100 m.

**Figure 8 : Harzburgite lézardée de veines et veinules fibreuses de type chrysotile (076)**

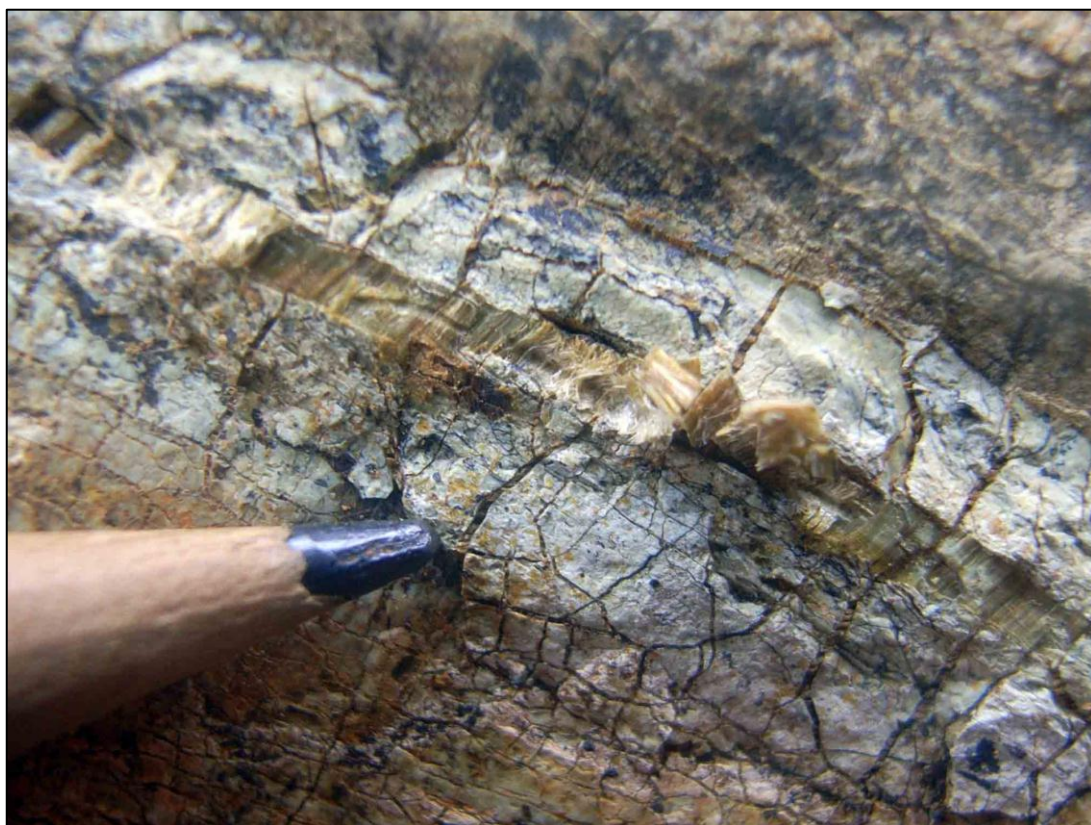
**Figure 9 : Veinule fibreuse à cristallisations subperpendiculaires aux épontes et débit en peluches (071)**

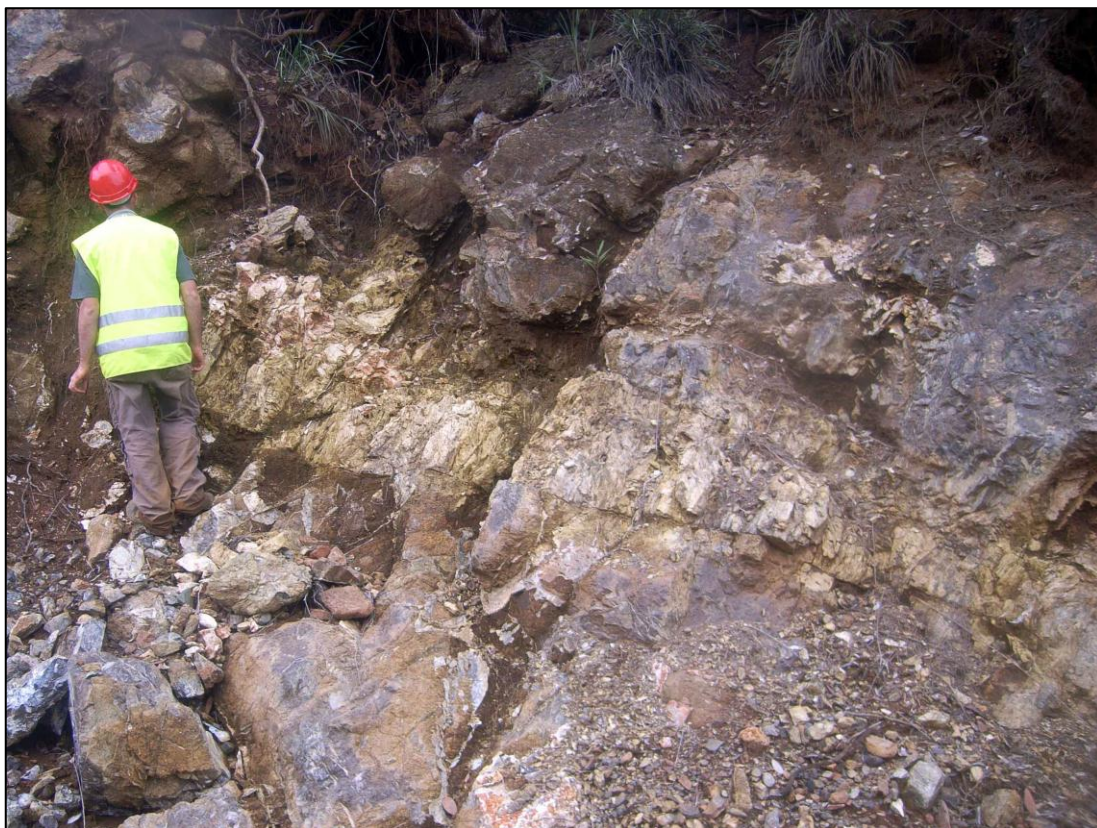
L'occurrence [073](#) (figures 10, 11 et 12) est un filon de 40 à 80 cm d'épaisseur de teinte beige crème à moutarde au sein de péridotites très serpentinisées. Le remplissage montre des cristallisations d'apparence fibreuse (faisceaux serrés de fibres parallèles droites, légèrement ondulées ou entrecroisées). L'occurrence a été classée dans le type veine fibreuse. Cependant, cette apparence fibreuse est également similaire à des clivages de pyroxènes très altérés dans un filon de pyroxénolite. Des analyses supplémentaires permettraient de lever le doute.

**Figure 10 : Vue générale du filon pluri-décimétrique (073)**

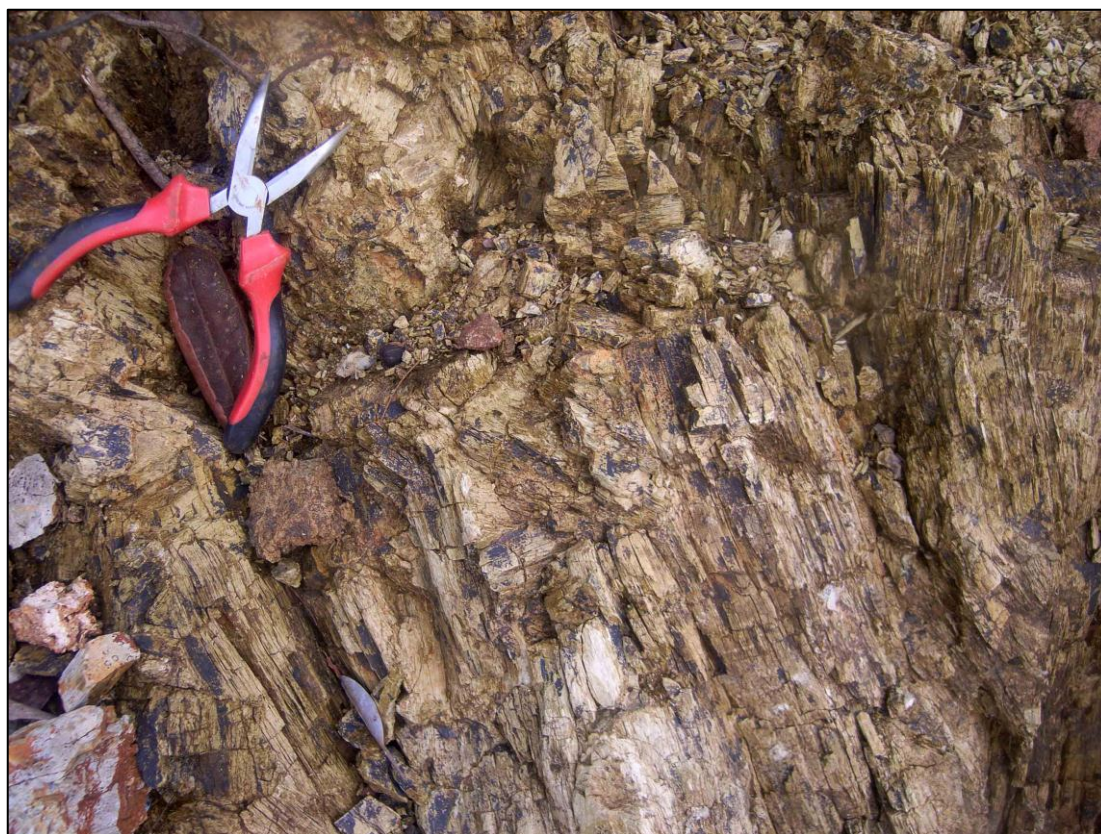
**Figure 11 : Cristallisations en faisceaux parallèles ou enchevêtrés (minéraux fibreux ou clivages de pyroxènes) (073)**
