**Ville de Nouméa**

## Etude d'impact sur l'environnement

# Aménagement d'itinéraires cyclables dans la mangrove de Ouémo

Rapport n° : A.001.017.005

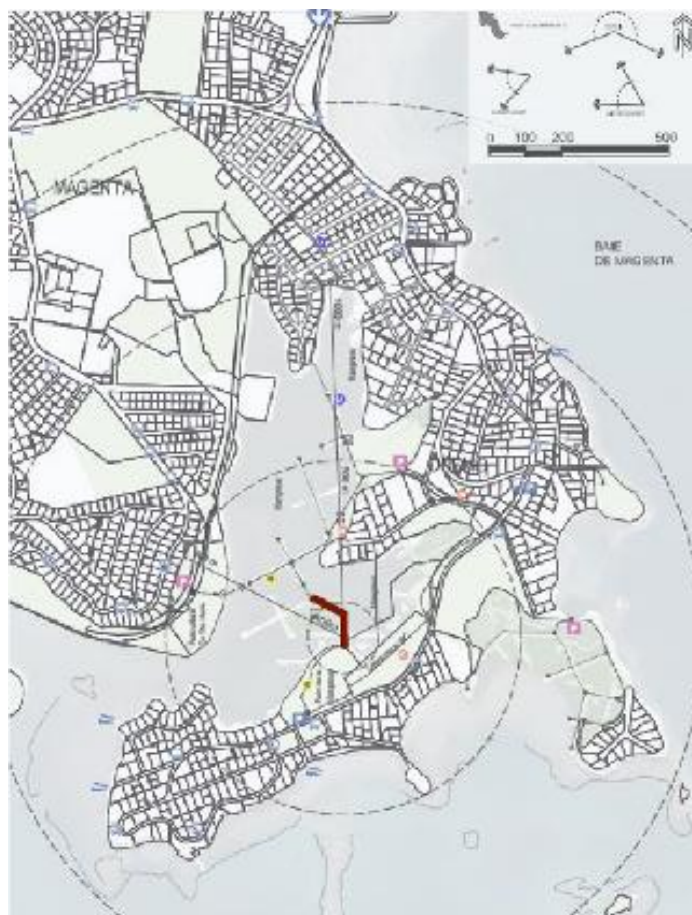
Figure 16 : Localisation de l'élargissement du platelage existant sur le parcours de la mangrove

L'ensemble du platelage existant est posé sur des traverses en béton armé. L'élargissement sera réalisé suivant le même principe structural. Les traverses en béton de l'élargissement seront connectées mécaniquement aux existantes afin d'éviter l'apparition d'un tassement différentiel entre les deux structures.

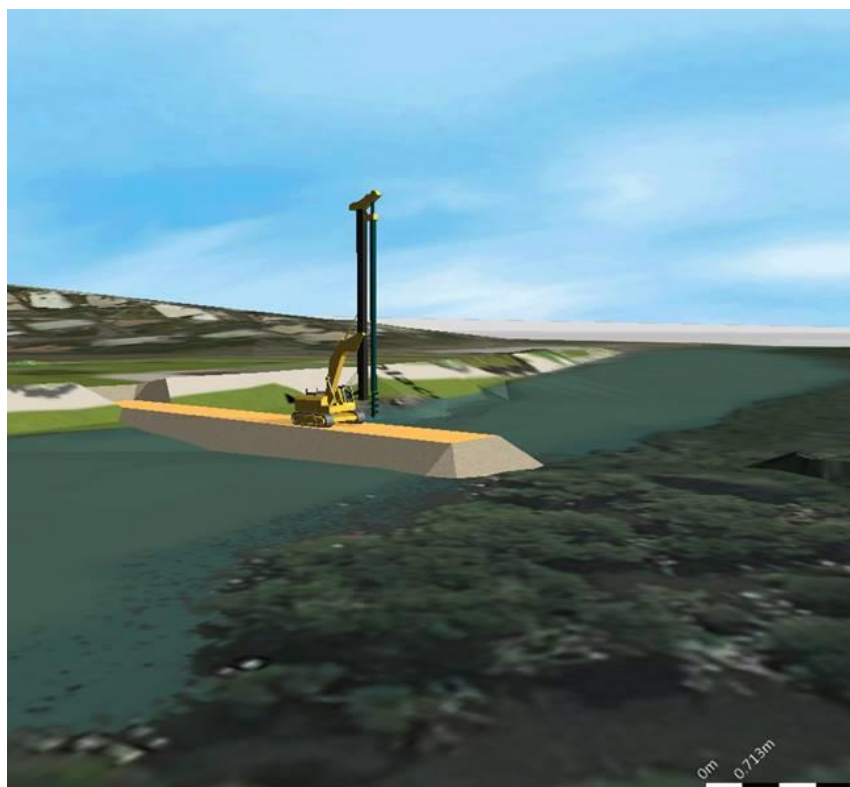
Les travaux prévus pour une durée de 3 mois seront réalisés en dehors de la saison cyclonique, un dispositif (en amont et aval) anti-limon viendra compléter le dispositif.

Enfin, en mode dégradé, une partie de la digue sera considérée comme « fusible » et pourra être supprimé afin de rétablir un écoulement satisfaisant de la zone.

Figure 19 : Phase Travaux – passerelle P2

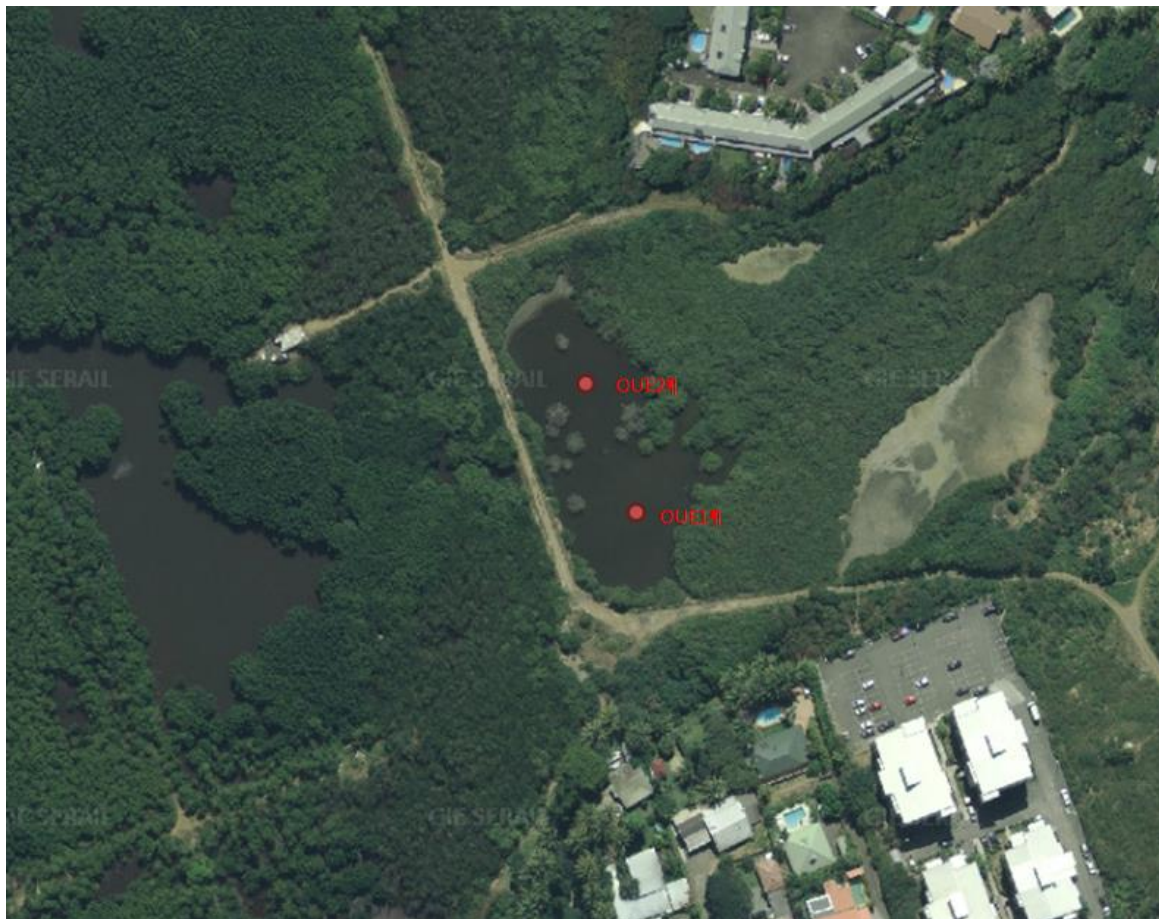
Figure 43 : Localisation des points de prélèvement

Suite à l'observation de plusieurs *Rhizophora* morts au niveau d'une étendue d'eau au sein de la mangrove de Ouémo, deux prélèvements d'eau et de sédiments ont été réalisés au sein de ce milieu : OUE1 et OUE2.

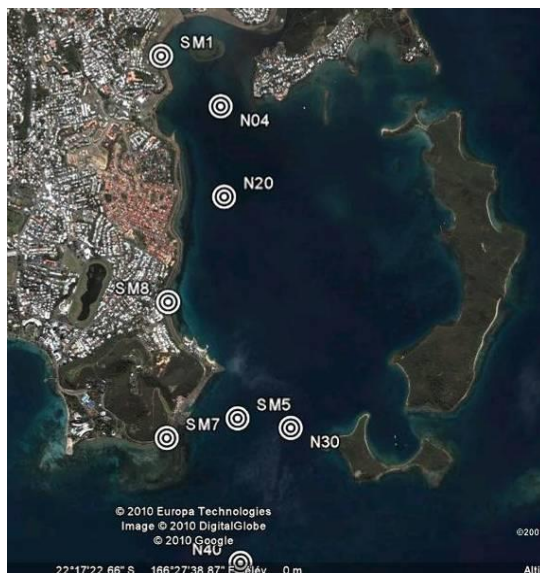
Figure 50 : Stations échantillonnées par BOS et al (1998)

D'après les observations réalisées par BOS et al (1998) en Baie de Sainte Marie (*Figure 50*), quatre types de fonds ont été rencontrés. Les stations intertidales sont caractérisées par des débris coralliens avec de la vase (station SM 1) ou des débris coralliens avec de la vase et du sable (station SM7). Les stations subtidales (N04 et N30) ont une forte teneur en vases respectivement de 88% et 57%. La station N20 peut également être considérée comme envasée : sa teneur en vase est de 21 %. Les sédiments des autres stations subtidales (SM5 et N40) sont constitués de sable moyen, leurs teneurs en vase sont d'environ 10%.

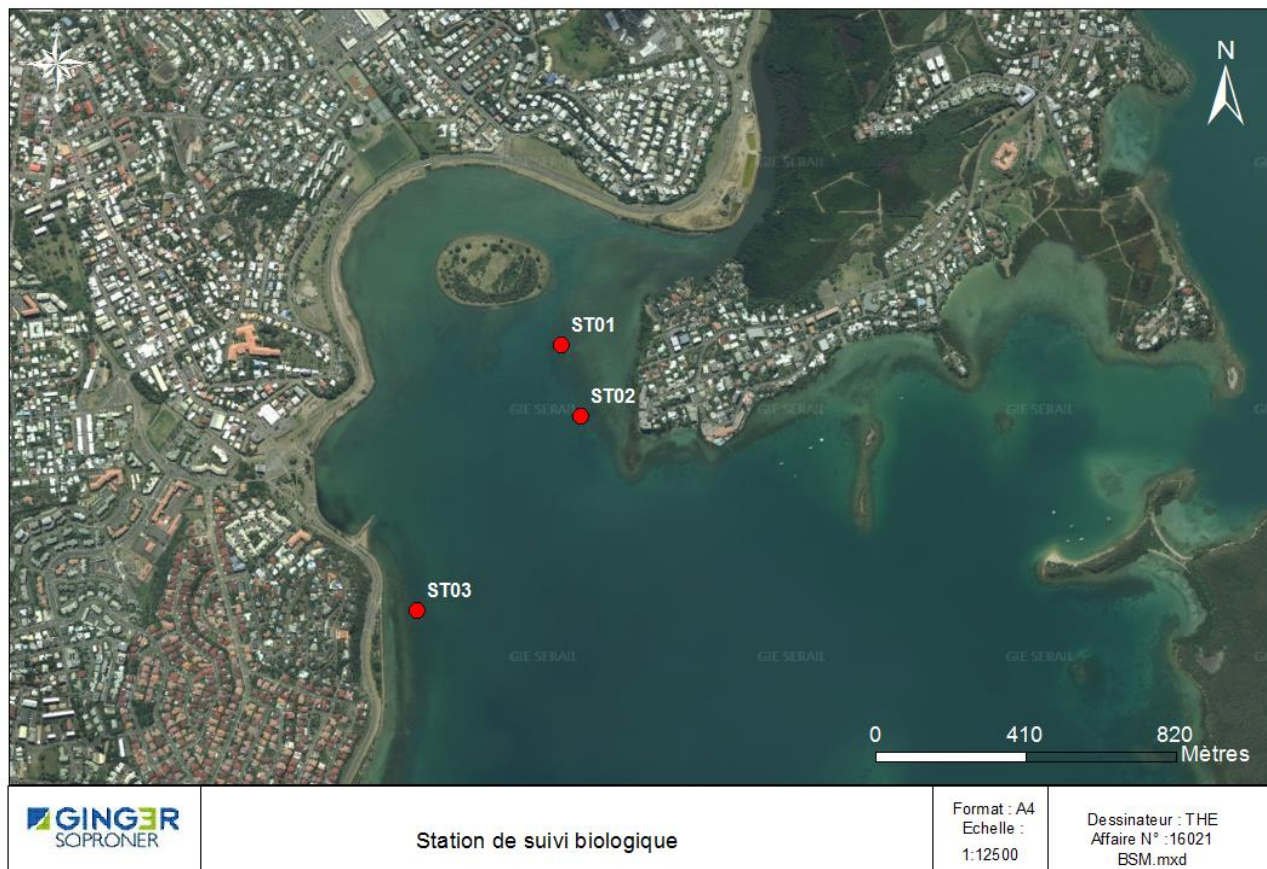
**Figure 83 : Plan de situation des stations de suivi du milieu marin**

Le suivi biologique comporte trois stations composées chacune de 3 transects de 20m. Les transects sont positionnés successivement selon un cap en suivant le contour du récif et séparés de 10m (Figure 83).

Chaque transect est identifié par 5 piquets étiquetés (un piquet tous les 5 mètres) afin de pouvoir réaliser un échantillonnage à mesures répétées. Cette approche permet de maximiser la puissance de détection d'évolutions des habitats de la zone échantillonnée par LIT (Hill & Wilkinson 2004).

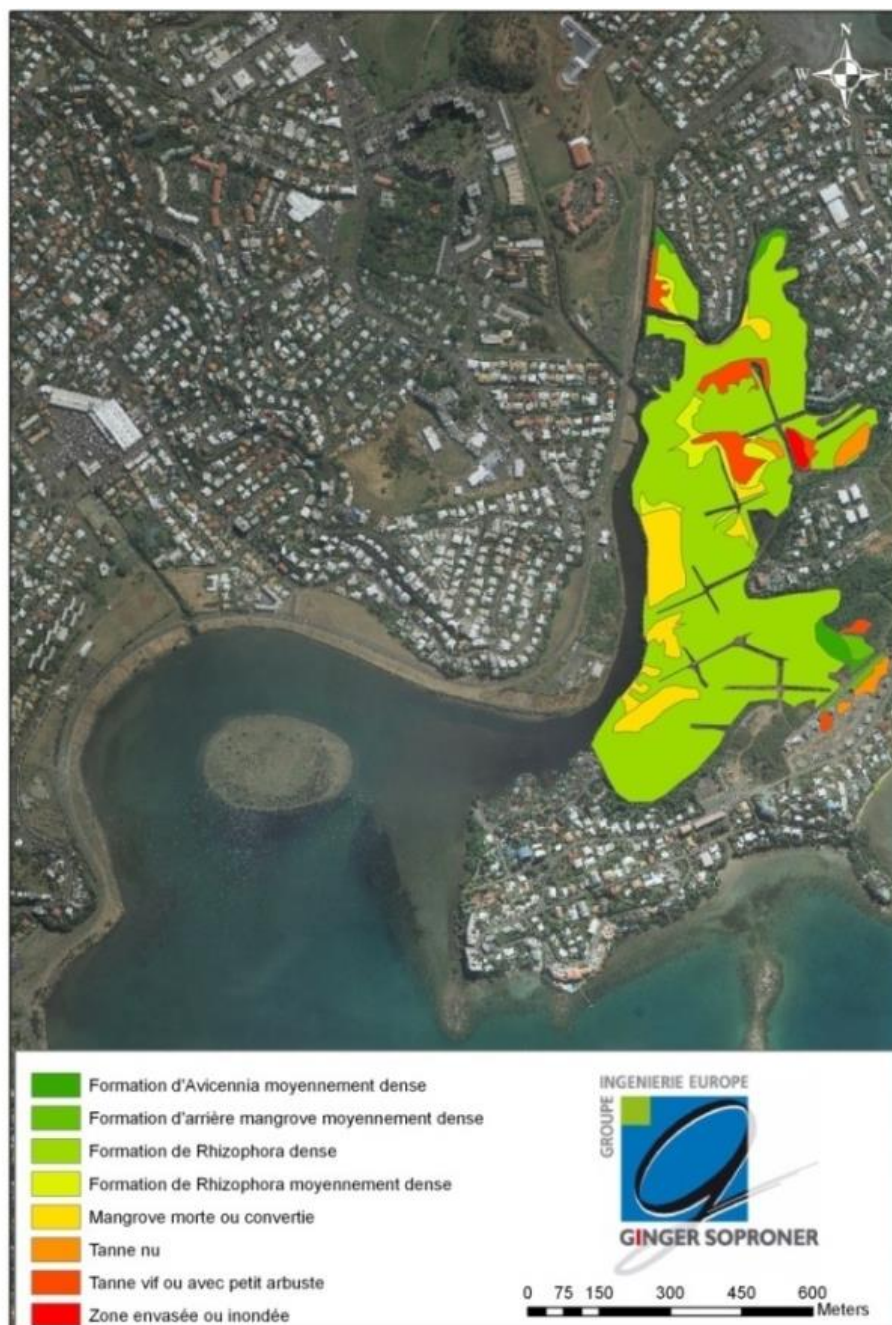
Figure 90 : Carte et détail des surfaces des classes en ha issue de l'atlas de la mangrove (Zonéco, 2006)

L'atlas des mangroves réalisé par Zonéco (2006) permet d'estimer la surface totale de la mangrove de Ouémo à 34 ha. On retrouve la tendance néo-calédonienne où les *Rhizophora* sp. sont dominants. Ils totalisent plus de 79 % de la surface. Le détail des formations rencontrées suivant une typologie simplifiée en 8 classes est présenté à la Figure 90.

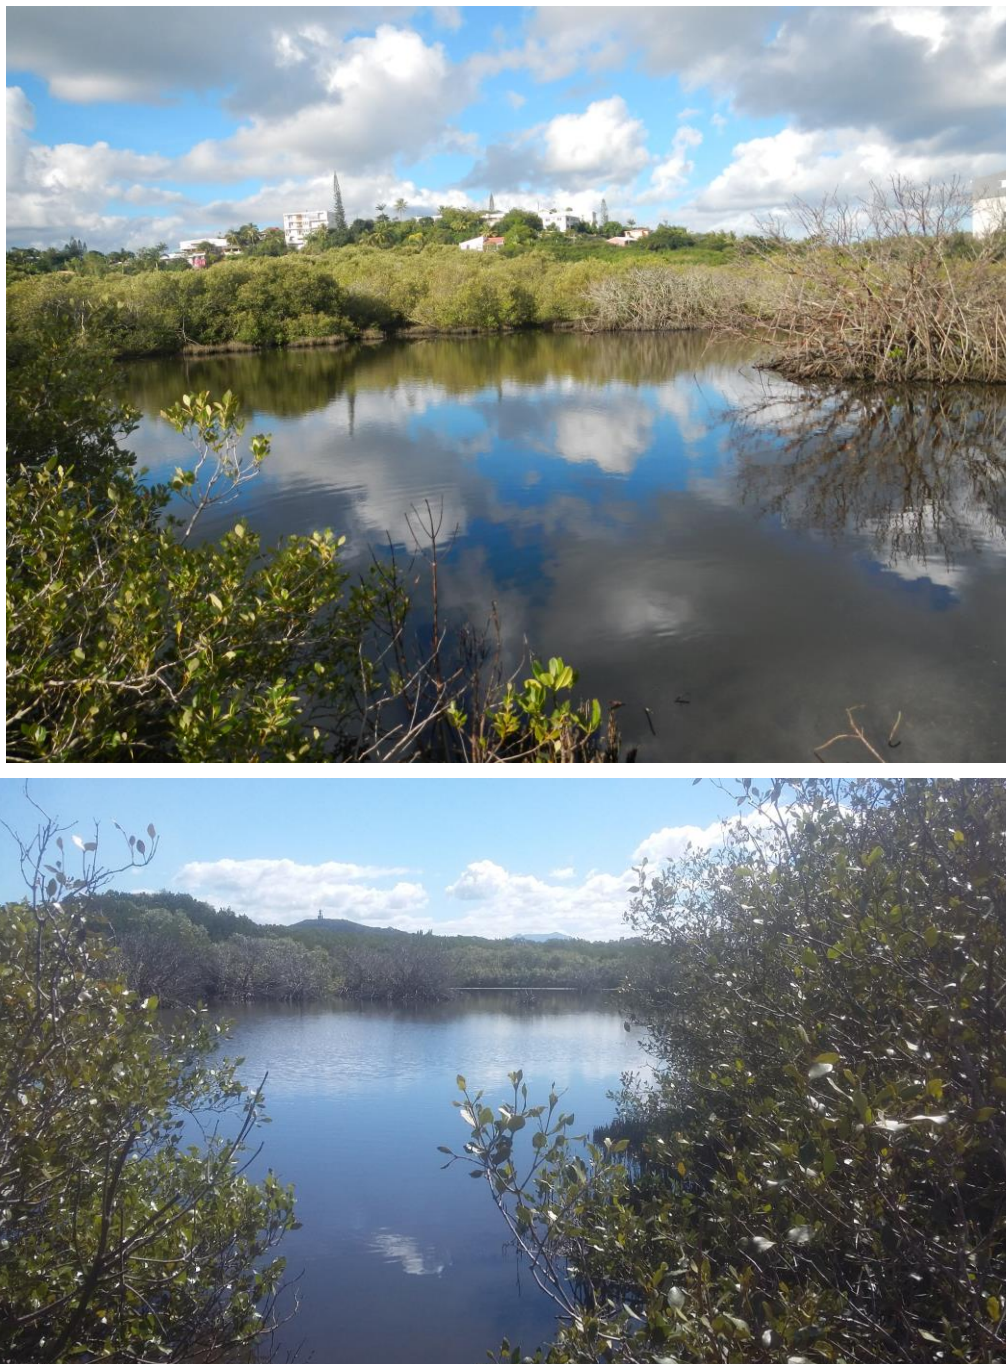
Figure 101 : Morts d'*Avicennia* au niveau de l'étendue d'eau – Photos SOPRONER

Les hypothèses avancées pour expliquer ces phénomènes sont un apport d'eaux usées important (point de rejets des réseaux unitaires) et un dysfonctionnement hydrologique dans cette zone (les buses ne permettent qu'un faible transfert/renouvellement des eaux).

Deux prélèvements d'eau et de sédiments ont alors été réalisés au niveau de l'étendue d'eau, il convient de se référer au 2.4.2.

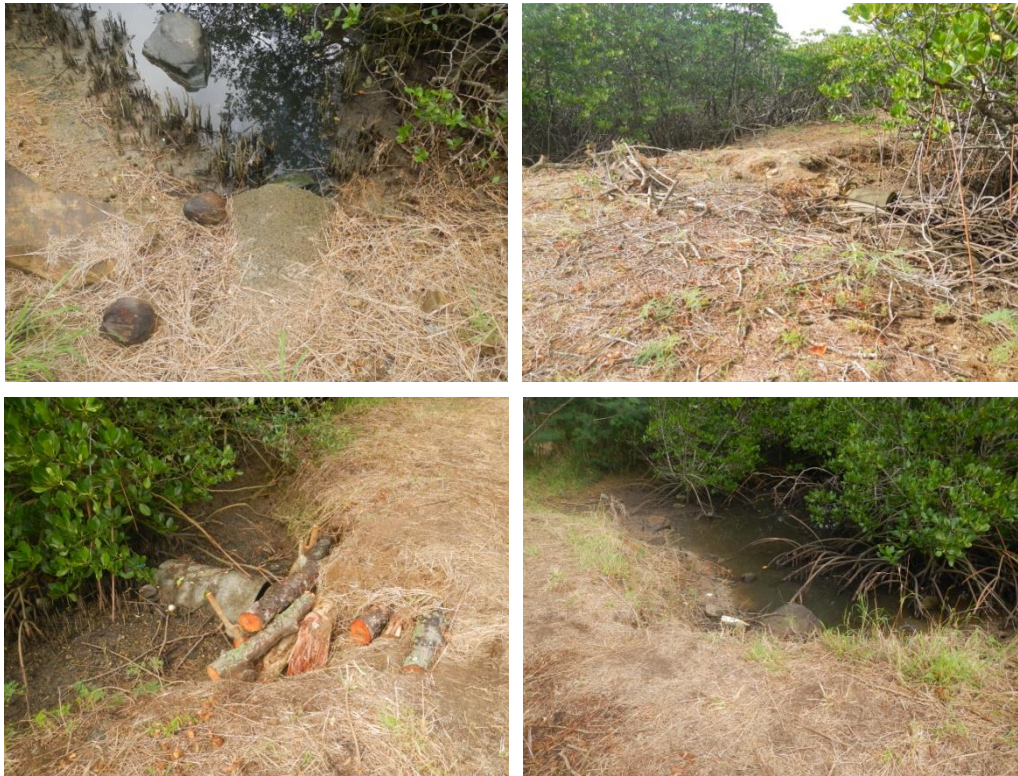
Figure 104 : Photos des buses au niveau des tracés des pistes cyclables – Photos SOPRONER

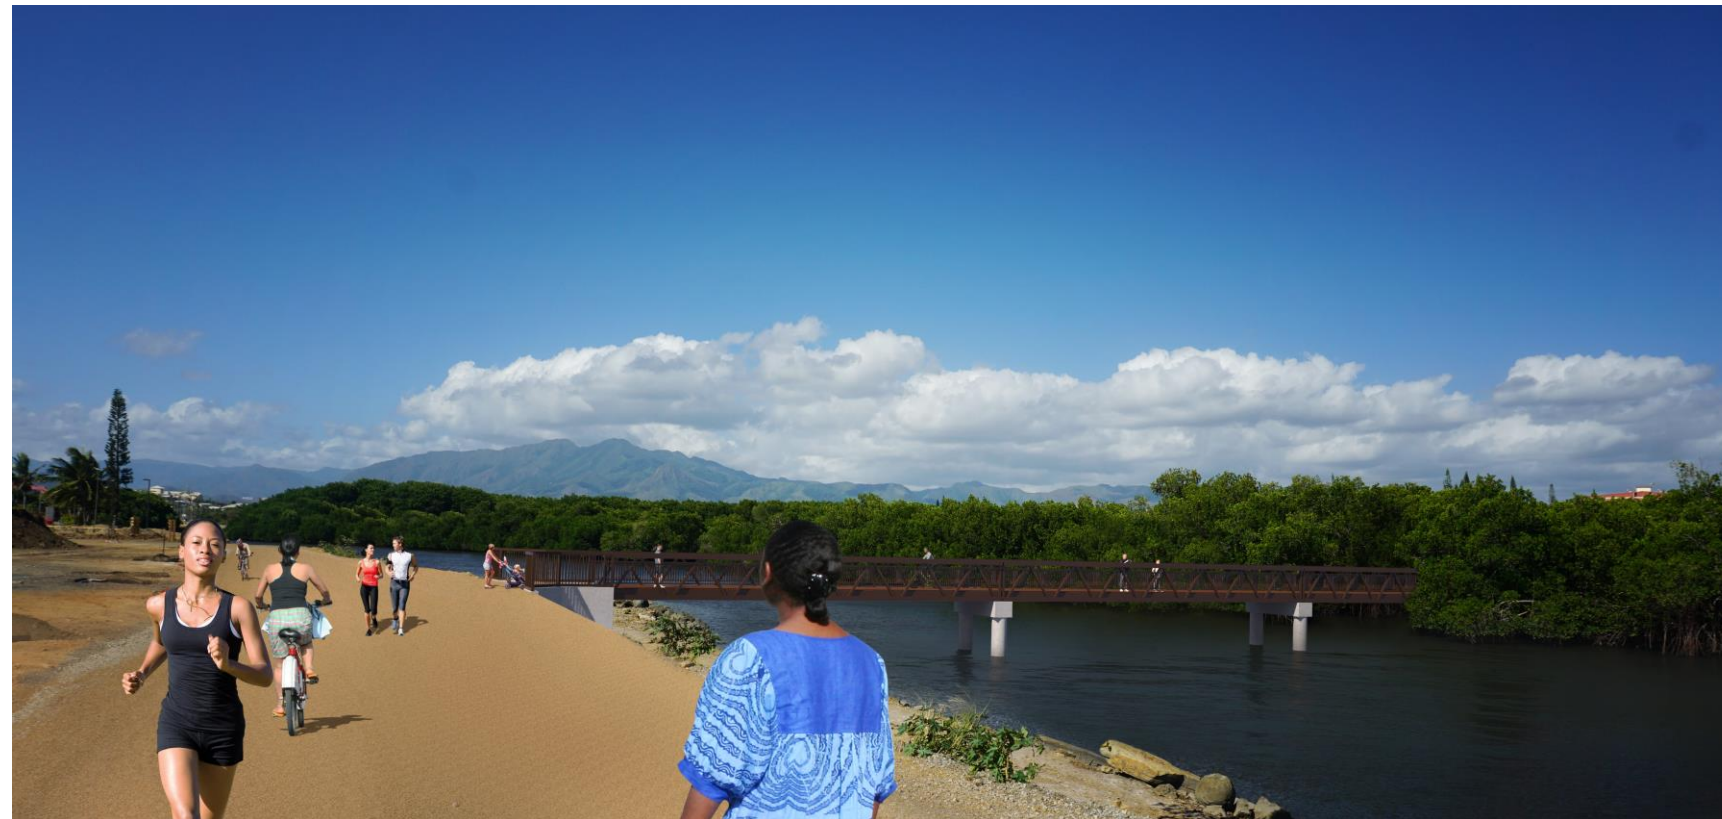
Figure 113 : Visualisation de la passerelle entre Ouémo et Magenta

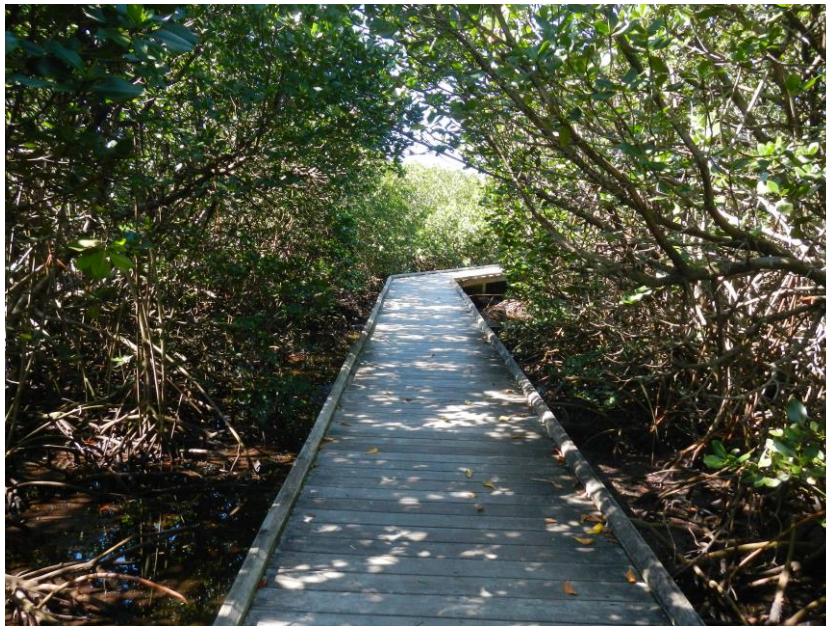
Figure 114 : Photo de la zone à élaguer – parcours existant dans le parc de la mangrove – *rhizophora stylosa*, *selala* et *samoensis* - Photo SOPRONER

Au niveau du parcours de la mangrove de la Province Sud existant, la largeur de la passerelle passera de 1,5 m à 3 m.

Ainsi, sur une distance d'environ 50 mètres linéaires, un élagage de certains palétuviers sera nécessaire pour élargir le platelage bois existant : certaines branches de *Rhizophora* devront donc être coupées. L'impact peut alors jugé « moyen ».

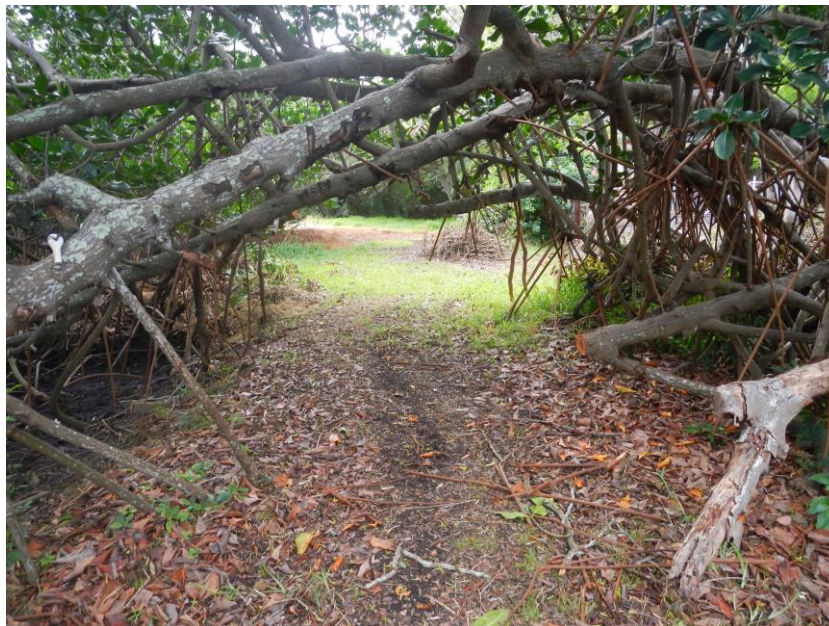
Figure 115 : Photo : élagage de palétuviers à réaliser

Une zone est principalement concernée pour le passage des engins de chantier : il s'agit d'un *Rhizophora selala* dont certaines branches passent par-dessus la digue. Les coordonnées géographiques de ce palétuvier sont en Lambert NC 91-93 : X :44868.5977 et Y :213775.7565.

Suite à des échanges avec les services de la DENV en septembre et octobre 2018, l'élagage de ce palétuvier est autorisé sous réserve de mettre en place les mesures d'évitement et les mesures compensatoires proposées.

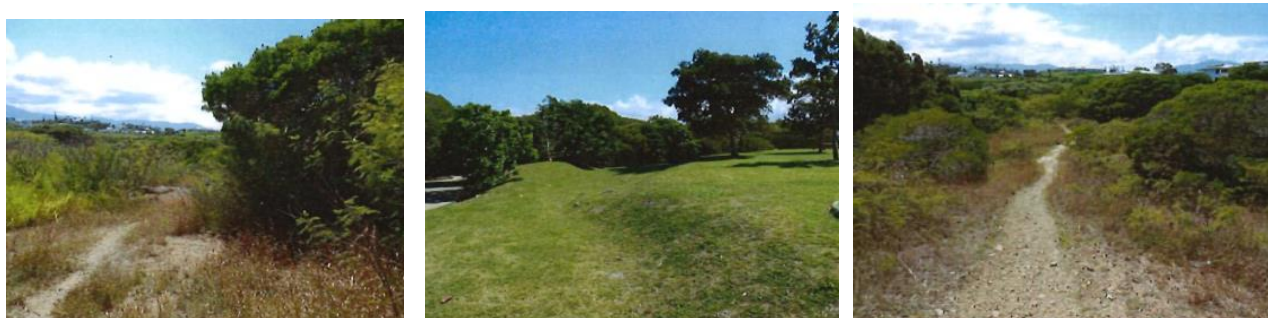
Figure 116 : Zones enherbées à défricher

Le départ de la piste depuis l'école Marie Havet traverse une zone enherbée en évitant les arbres remarquables présents. Puis elle traverse un terre-plein. Seules les espèces envahissantes sont défrichées.

Il est nécessaire de défricher environ 950 m<sup>2</sup> de formations herbacées. L'impact est jugé comme « faible ».

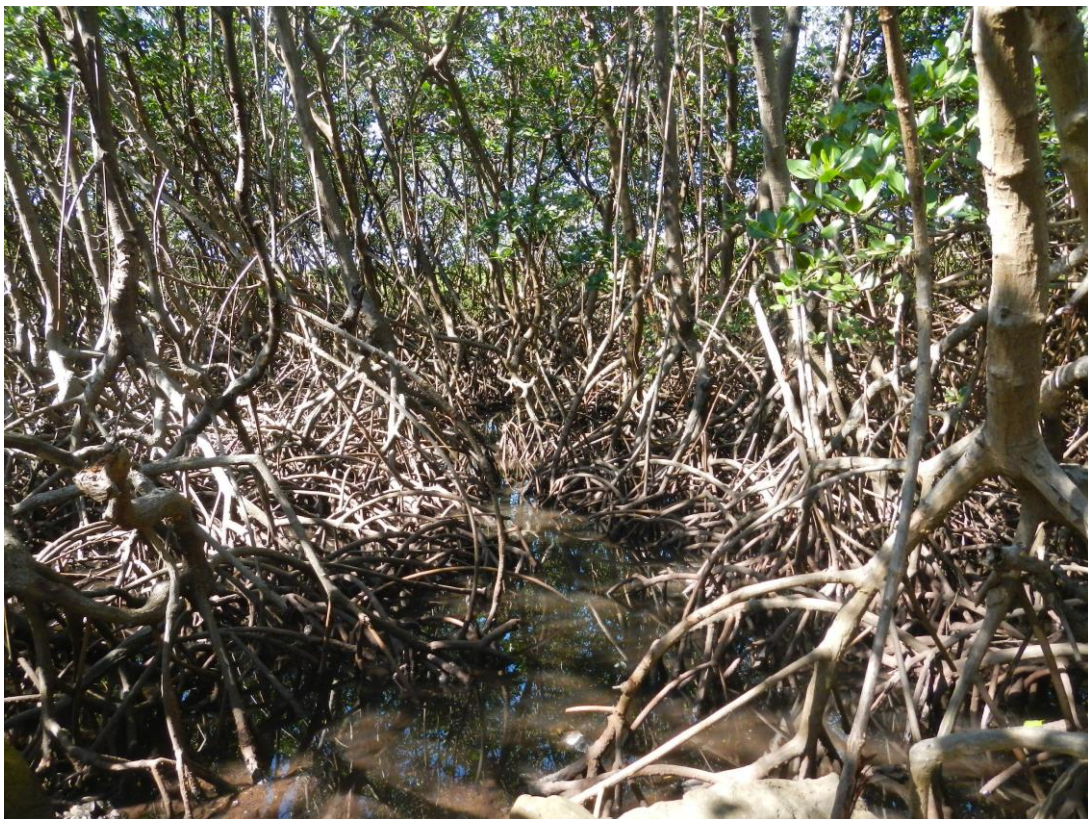
Figure 117 : Photo de la zone à défricher – passerelle P1

En considérant que la passerelle en caillebotis aura une largeur de 3 mètres et qu'il est nécessaire de rajouter 1 mètre supplémentaire pour le montage de la structure, **la surface totale à défricher, qui ne peut être évitée, est estimée à 180 m<sup>2</sup>.**

L'impact sur la mangrove est jugé comme « très fort ».

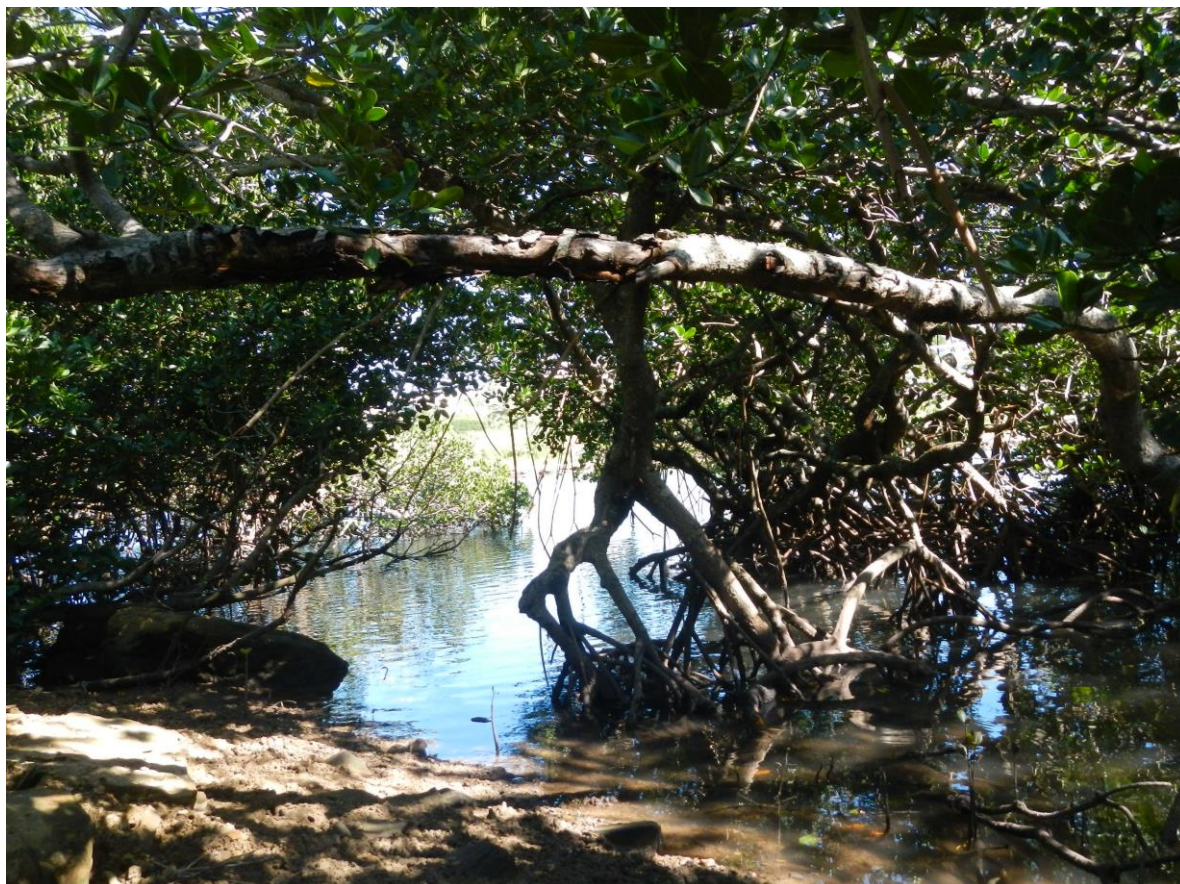
Figure 118 : Photo de la zone à défricher – passerelle P2

Cette surface est notamment liée à la construction des remblais nécessaires pour mettre en place les fondations de cette passerelle.

L'impact sur la mangrove est jugé comme « très fort ».

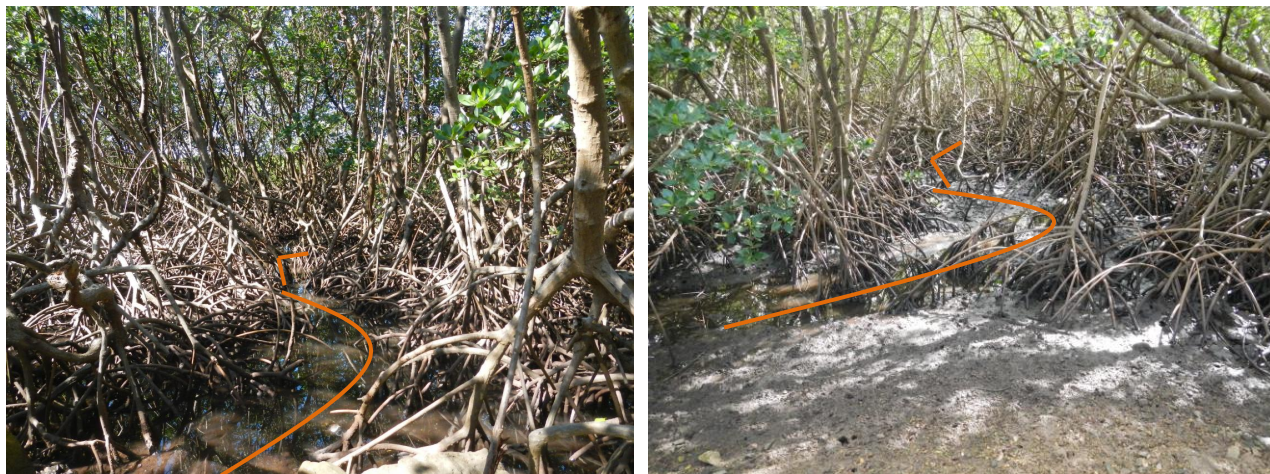
Figure 122 : Ouvertures existantes

De plus, au sein même des zones à défricher, le tracé définitif des passerelles à réaliser a été conçu de manière à impacter au minimum la mangrove et à utiliser, dans la mesure du possible, les « ouvertures » existantes.

Afin de limiter les impacts sur la mangrove (défrichement), il a été décidé d'utiliser au maximum les digues existantes et de défricher seulement les portions de mangrove nécessaires pour réaliser les liaisons avec la piste cyclable de la Promenade Vernier.
