Parties hors-eau Aire de stockage KO2 Talus 206,5/220

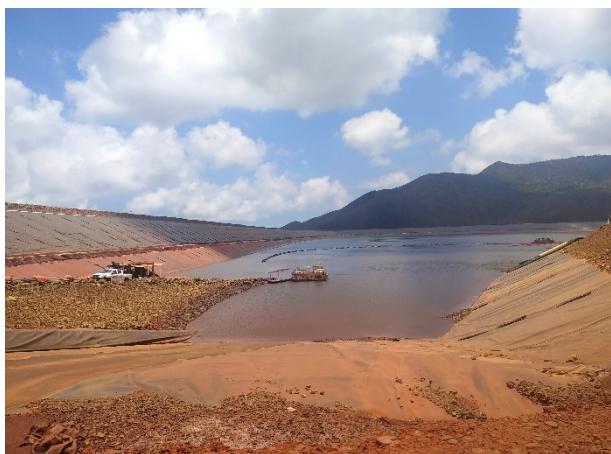
Photo 3 : Cailloux en pied du talus

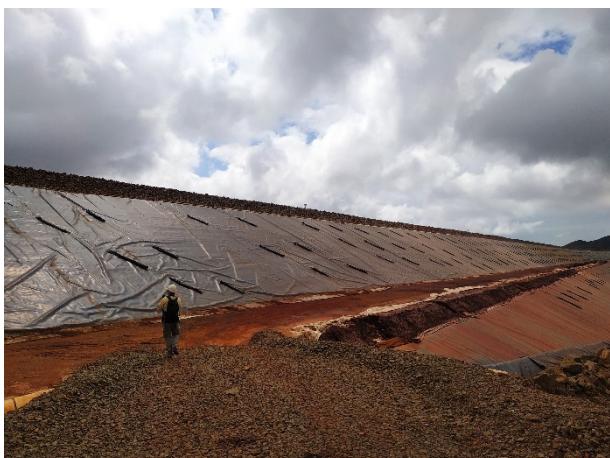
Photo 5: Talus 220/232 vue générale

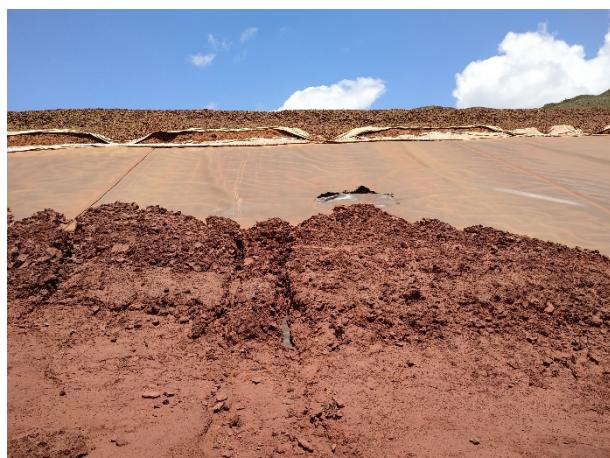
Photo 6: Perforation géomembrane (godet)

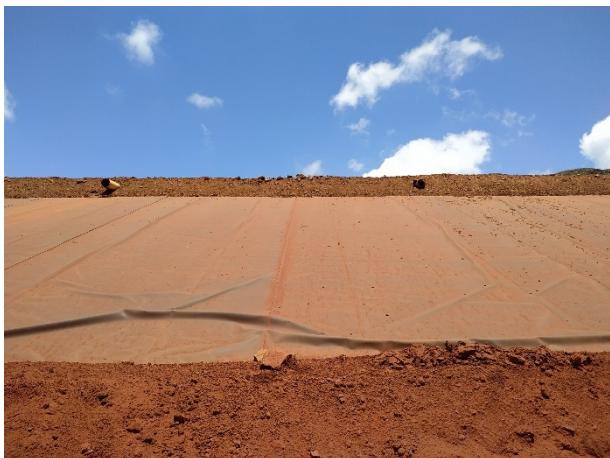
Photo 7 : Cailloux et blocs en pied du talus et plis

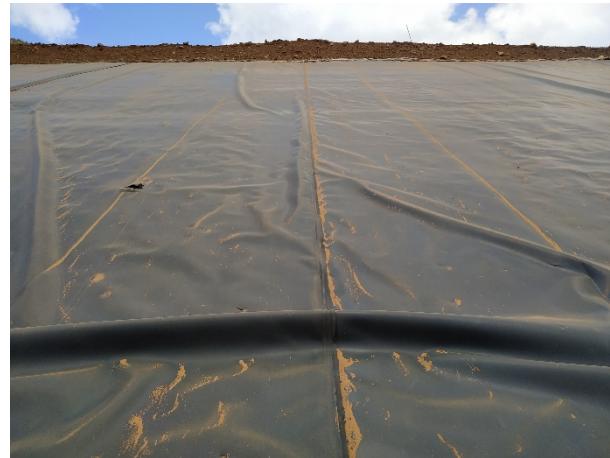
Photo 8 : Plis horizontaux dans la géomembrane

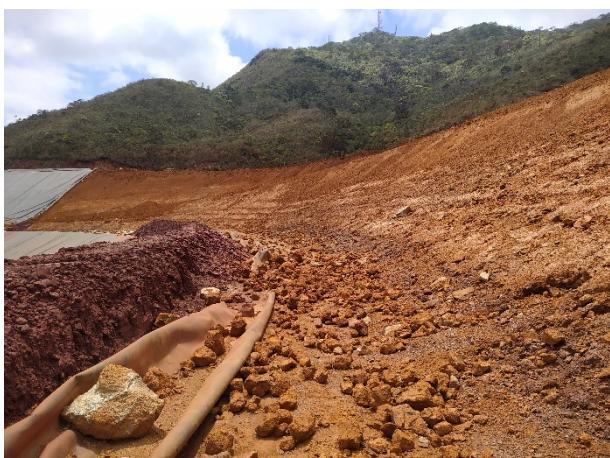
Photo 9 : Partie sud-ouest, sans géomembrane

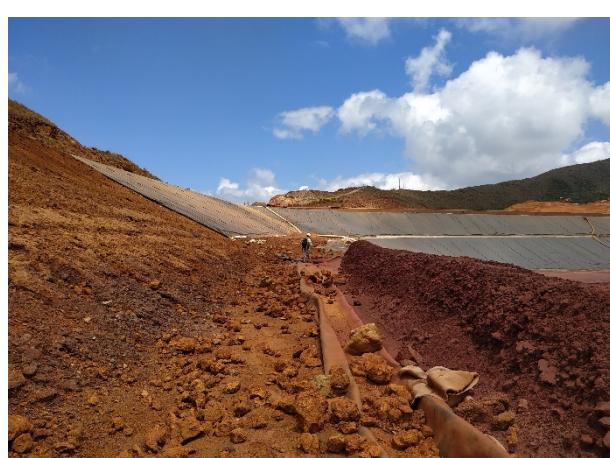
Photo 10 : Partie sud-ouest, sans géomembrane

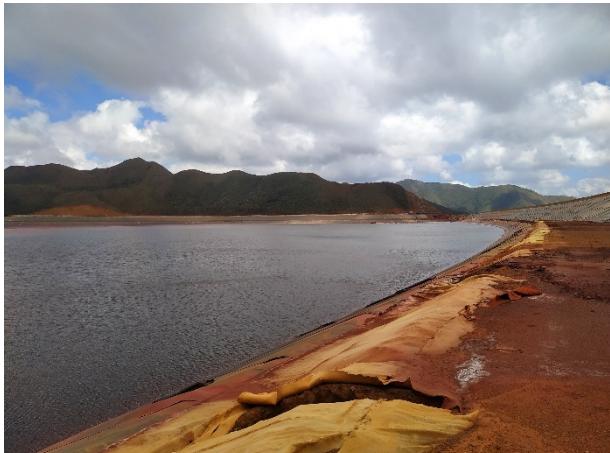
Photo 11 : Erosion du ballast de la banquette

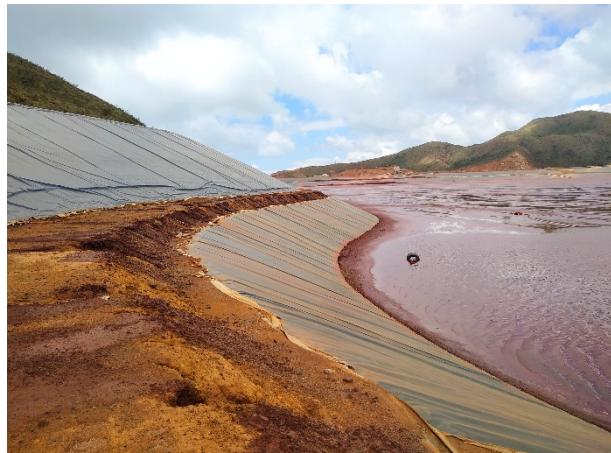
Photo 12 : Erosion du ballast de la banquette

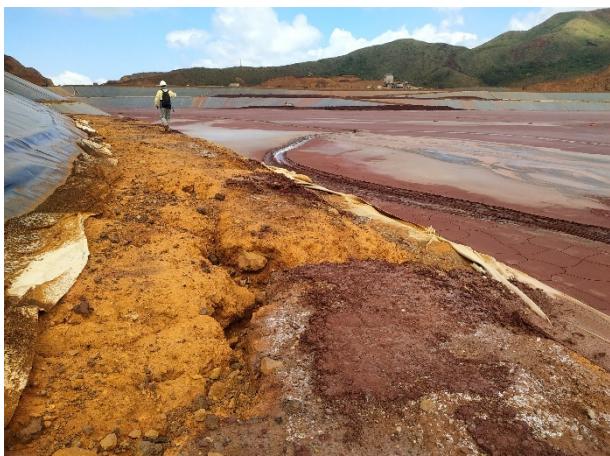
Photo 13 : Erosion du ballast et réparation avec des résidus séchés

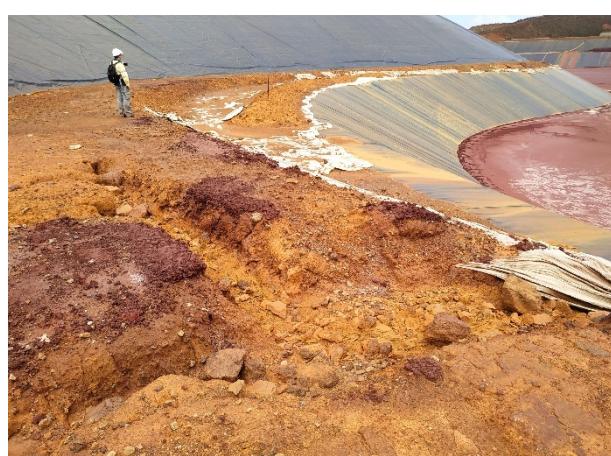
Photo 14 : Erosion du ballast et réparation avec des résidus séchés

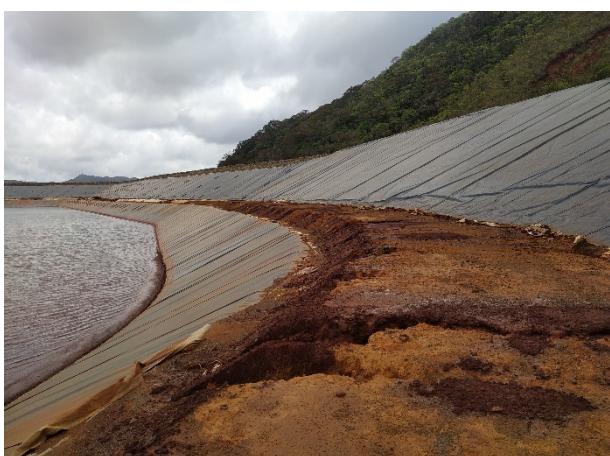
Photo 15 : Absence de géotextile sur la banquette

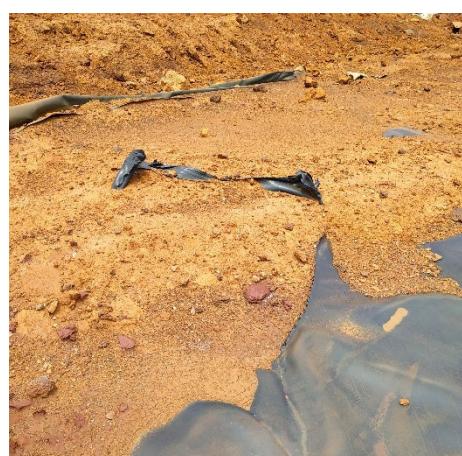
Photo 16 : Un déchirement de géomembrane a été observé au droit de la zone de travaux W05-W07. La déchirure est en partie sous la latérite du ballast et donc difficilement visible.

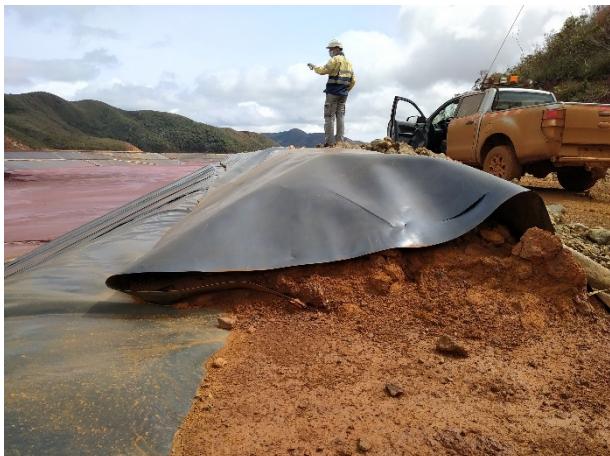
Photo 19 : Merlon de la crête protégé en géotextile et géomembrane

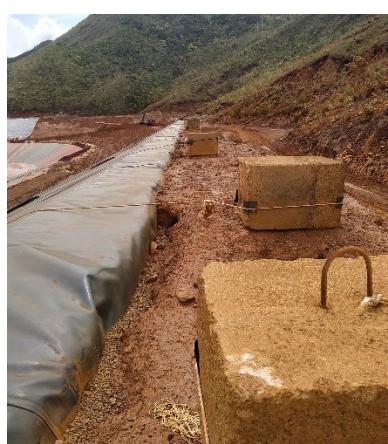
Photo 22 : léger affouillement des matériaux d'ancre de la géomembrane sur la crête à l'ouest de l'aire de stockage

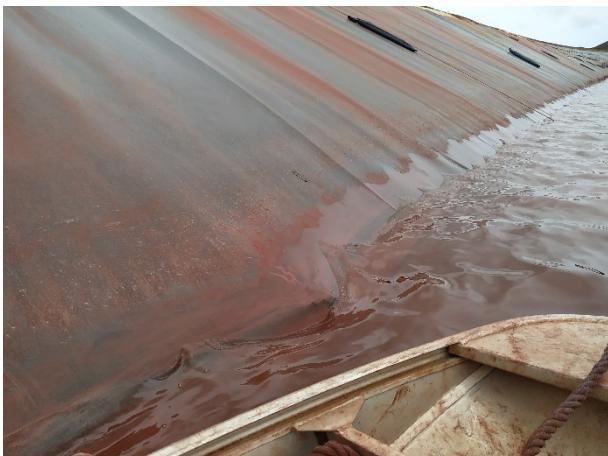
Photo 26 : Bloc poinçonnant la géomembrane

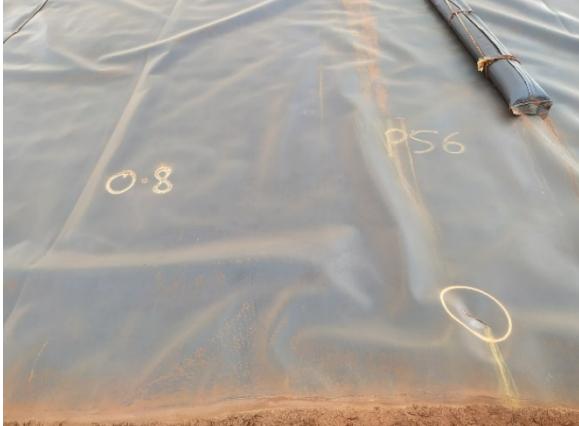
Photo 28 : Perforations dans la géomembrane

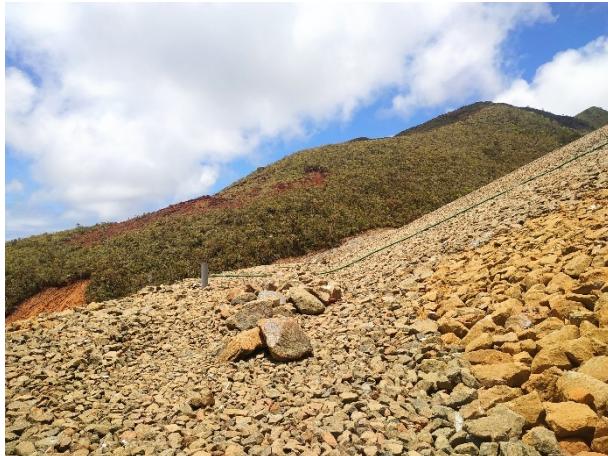
Photo 43 : Blocs tombés suite aux travaux de forage

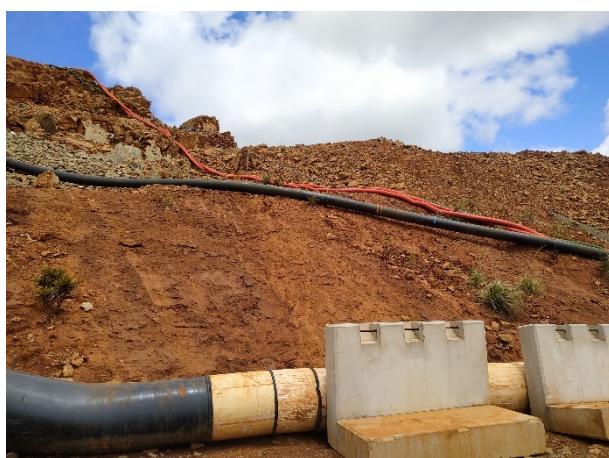
Photo 54 : Ligne 315 mm accrochée à l'aide d'un fin câble

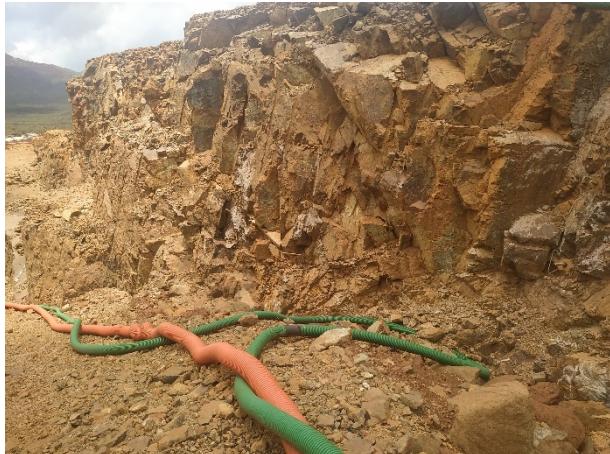
Photo 58 : Gaines longeant la crête du talus

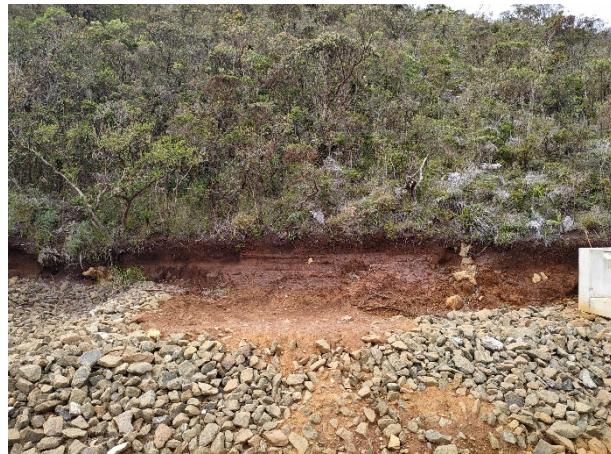
Photo 60 : Accumulation de matériaux fins

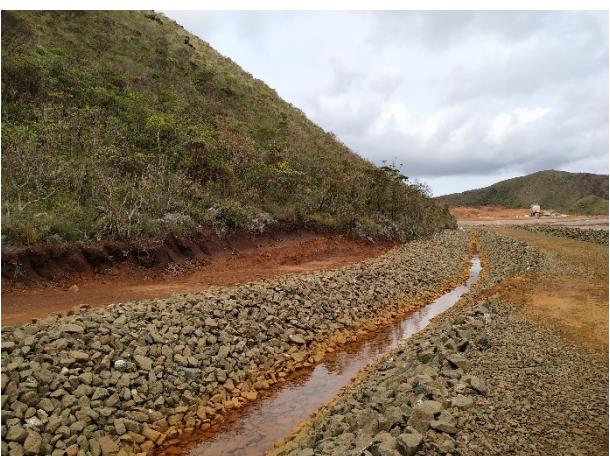
Photo 61 : Eau stagnante dans le drain

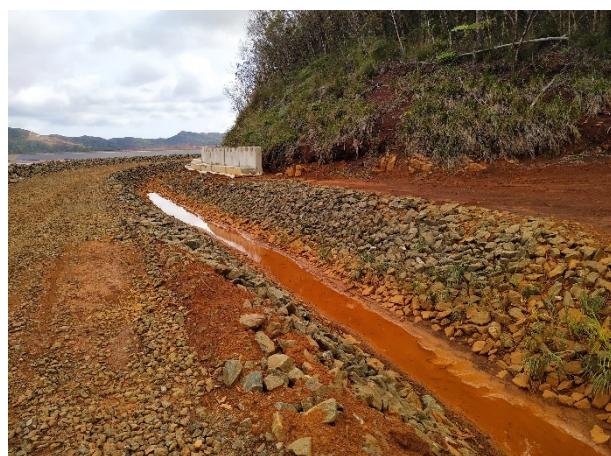
Photo 62 : Eau stagnante et accumulation de matériaux fins

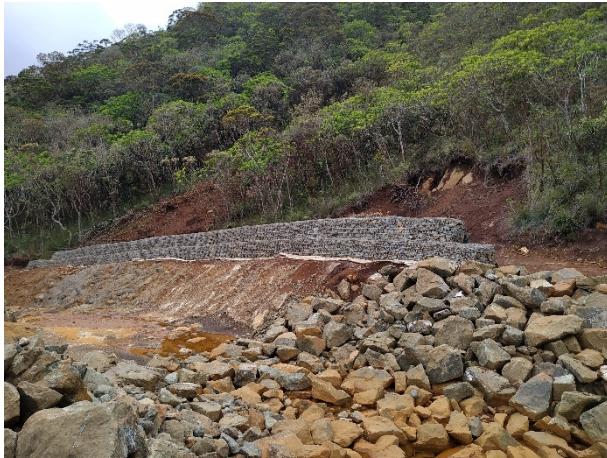
Photo 69 : Vue sur les travaux de soutènement effectués suite aux intempéries de février 2020 (vue sur mur de gabion en début de coursier)

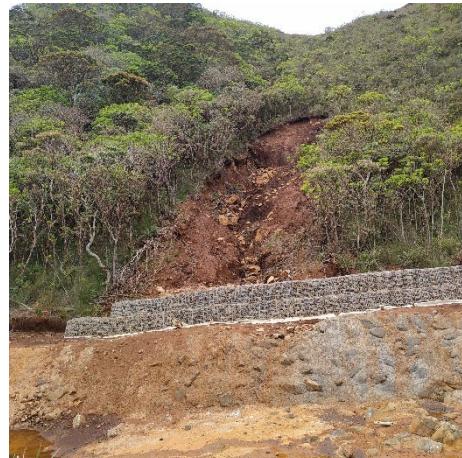
Photo 70 : Vue sur les travaux de soutènement effectués suite aux intempéries de février 2020 (vue de face)

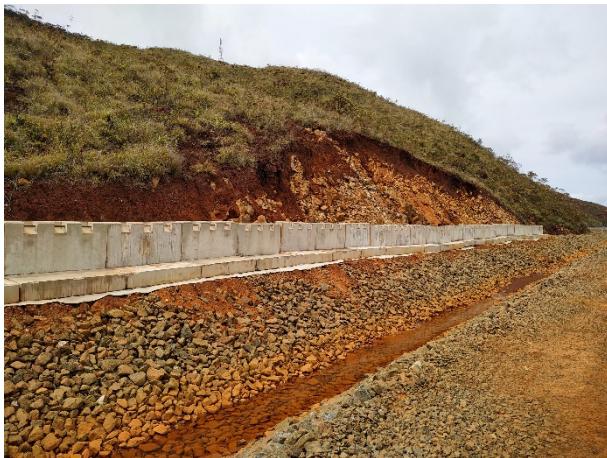
Photo 71 : vue sur un des parements passifs en bloc béton en « L » le long du drain de dérivation sud et éboulement

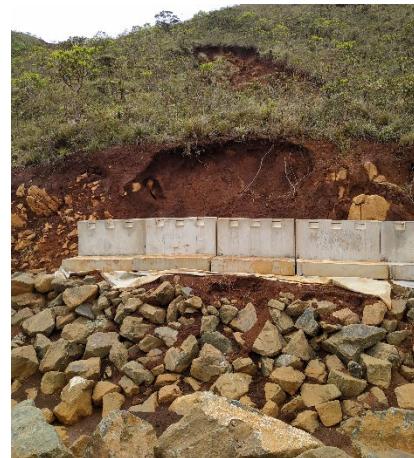
Photo 72 : vue sur un des parements passifs en bloc béton en « L » le long du drain de dérivation sud et éboulement

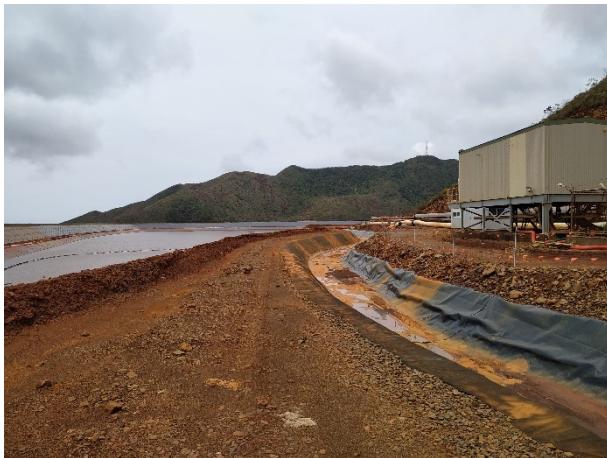
Photo 73 : Vue générale

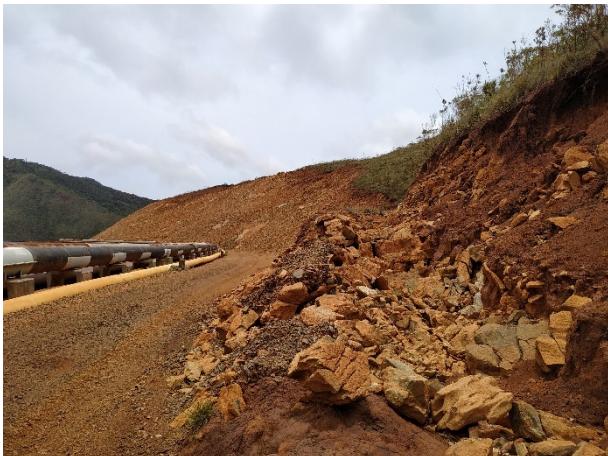
Photo 77 : Effondrement talus

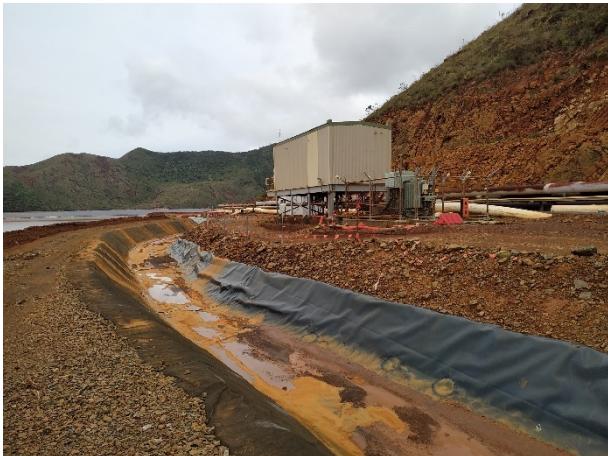
Photo 79 : Chute des blocs et cailloux dans l'exutoire du drain de dérivation nord

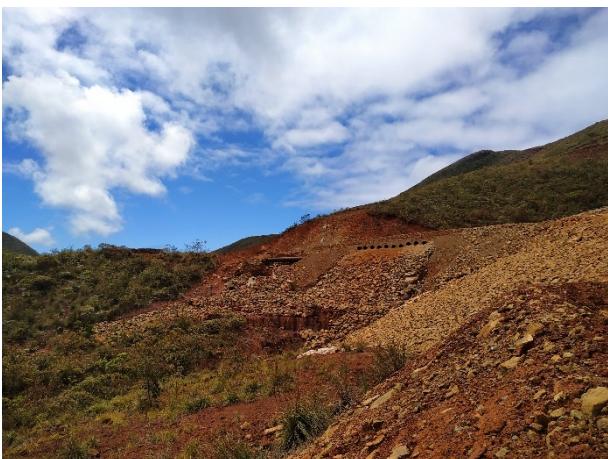
Photo 81 : Exutoire drain horizontal sud avec 10 conduites

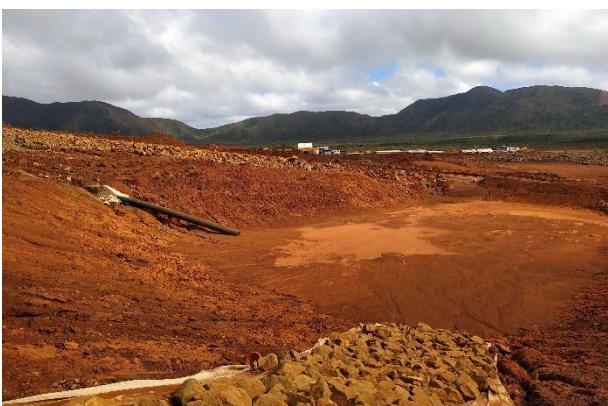
Photo 83 : Exutoire drain horizontal nord avec le bassin décantation

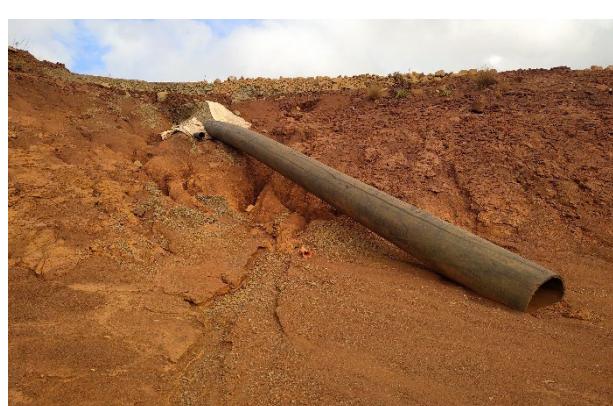
Photo 84 : Exutoire drain horizontal nord

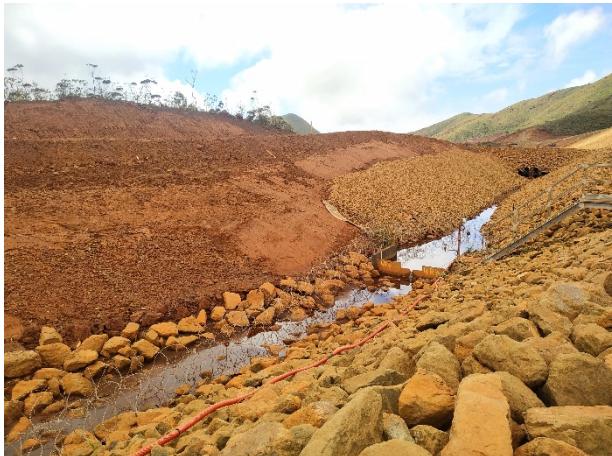
Photo 85 : Vue générale

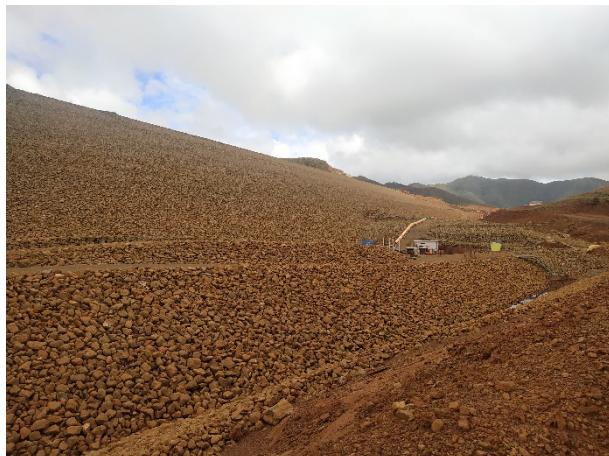
Photo 86 : Vue générale

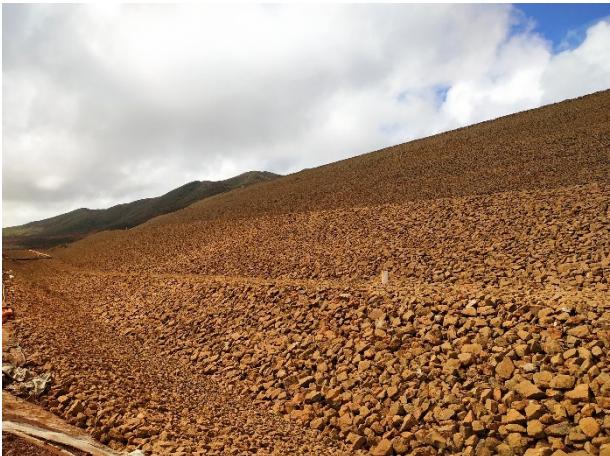
Photo 89: Vue générale

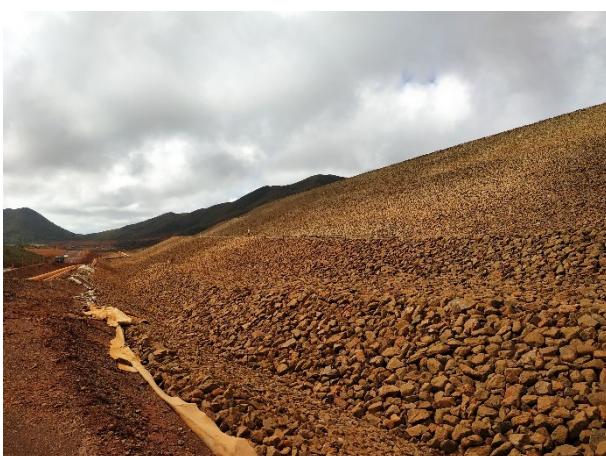
Photo 90 : En amont du busage, le talus n'est pas entièrement protégé par le riprap et le géotextile

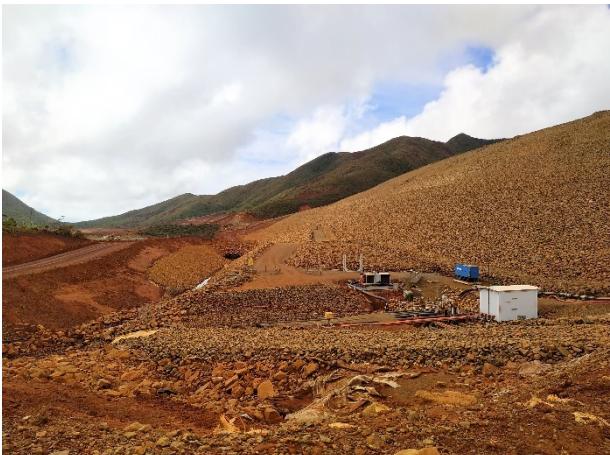
Photo 91 : En aval du busage, le talus en rive gauche est entièrement à nu et le fond de fossé est encombré par des géotextiles et des blocs

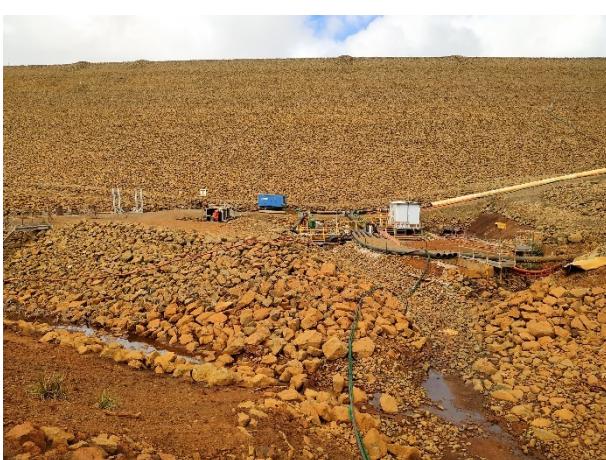
Photo 94 : Eau stagnante au pied

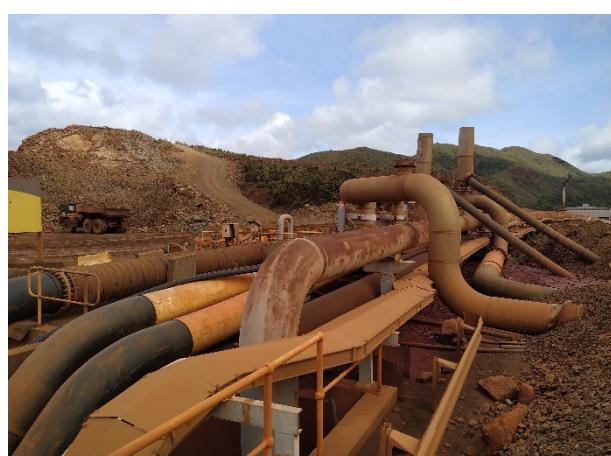
Photo 98 : Tuyaux de distribution

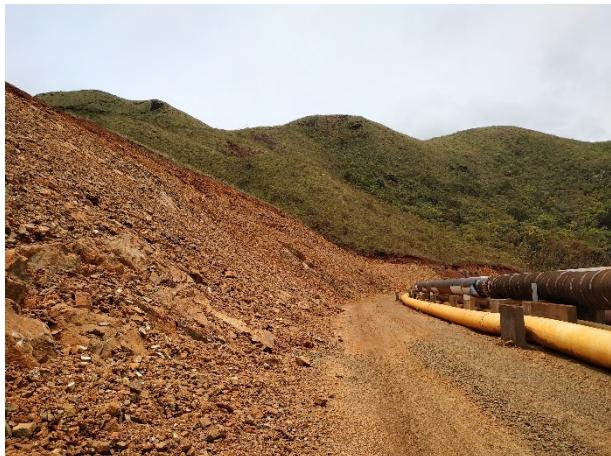
Photo 101 : Talus en proximité des conduites

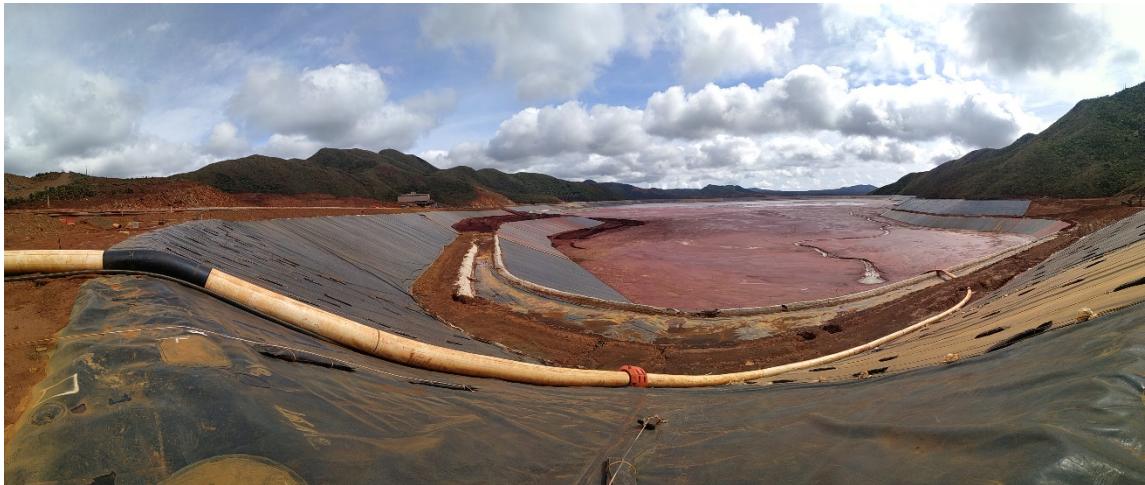
Photo 102 : Ligne de distribution W05

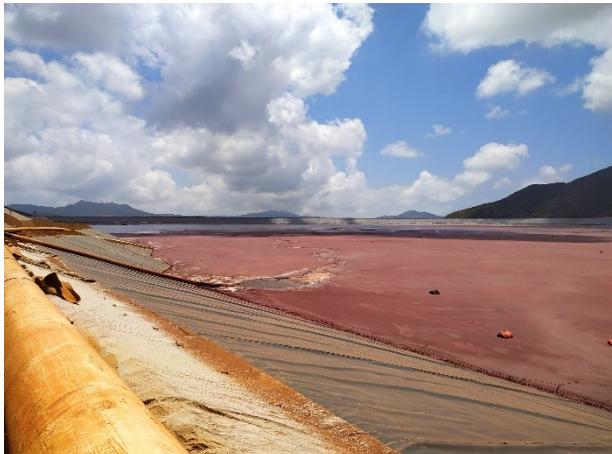
Photo 103: Ligne de déposition N11

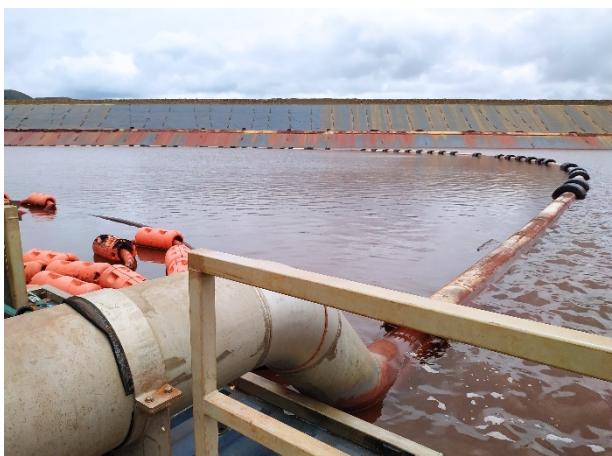
Photo 105: Ligne de pompage de la barge

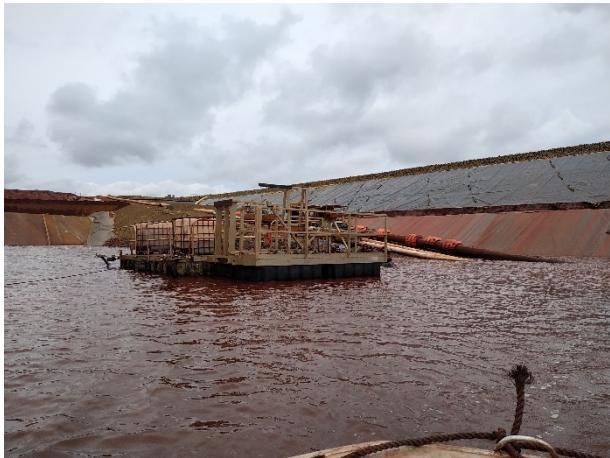
Photo 110 : Barge vue depuis le bateau (sud-ouest)

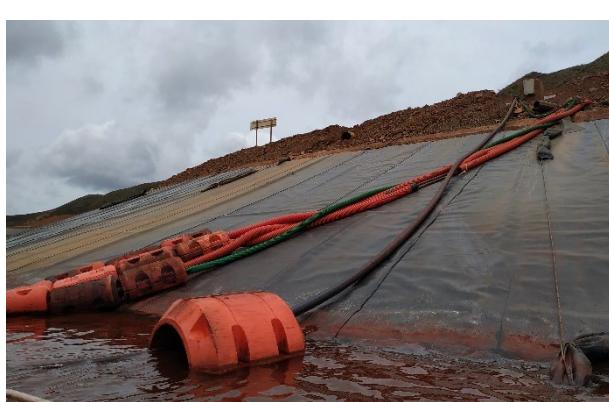
Photo 115 : Gaine de protection ouverte sur le talus

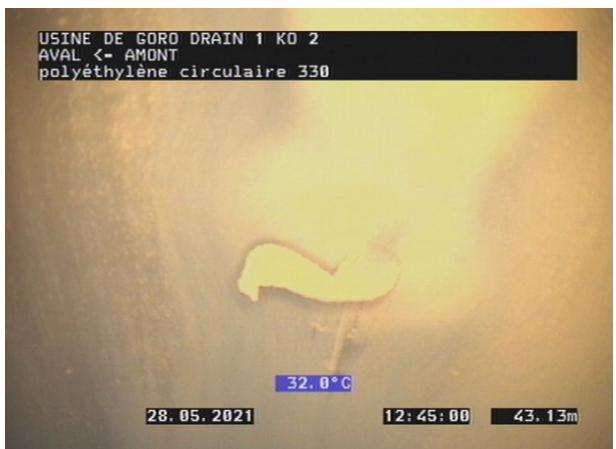
Photo 128 : Drain 1 abrasion

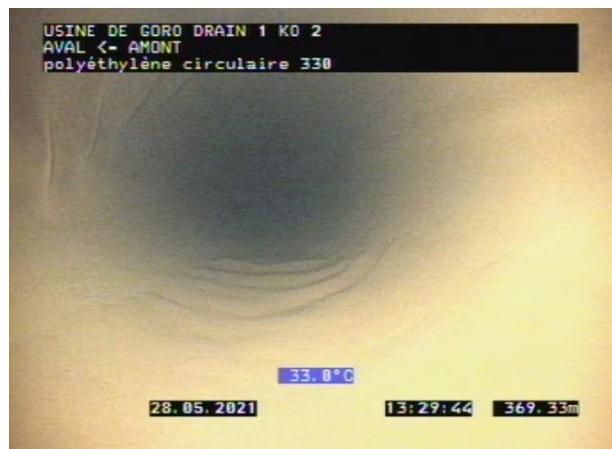
Photo 129 : Drain 1 bourrelet soudure et dépôt

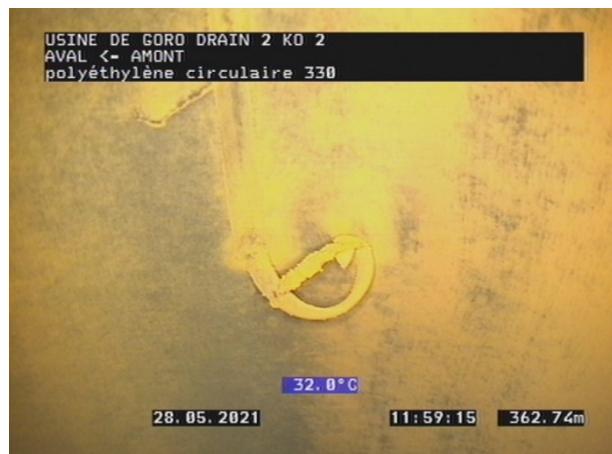
Photo 131 : Drain 2 abrasion

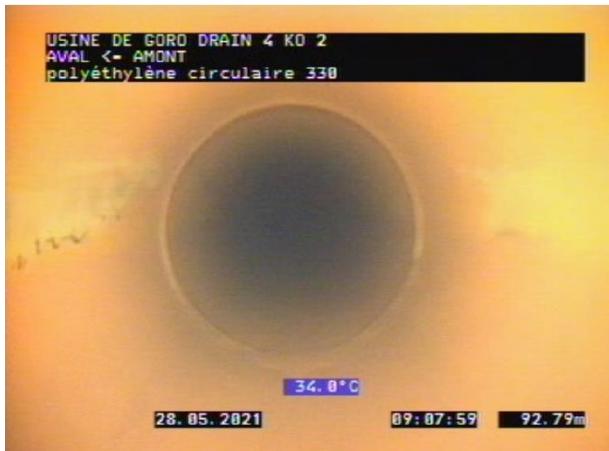
Photo 140 : Drain 4 léger dépôt

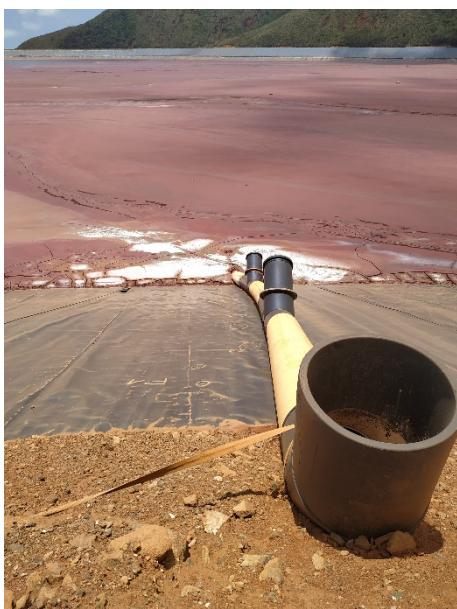
Photo 142 : Station de décharge comblée au béton
